FEDERATION DU CALVADOS POUR LA PÊCHE
ET LA PROTECTION DU MILIEU AQUATIQUE

Plan de Gestion Piscicole de l'AAPPMA

« Amicale de la Seulles »

Période 2020 - 2024

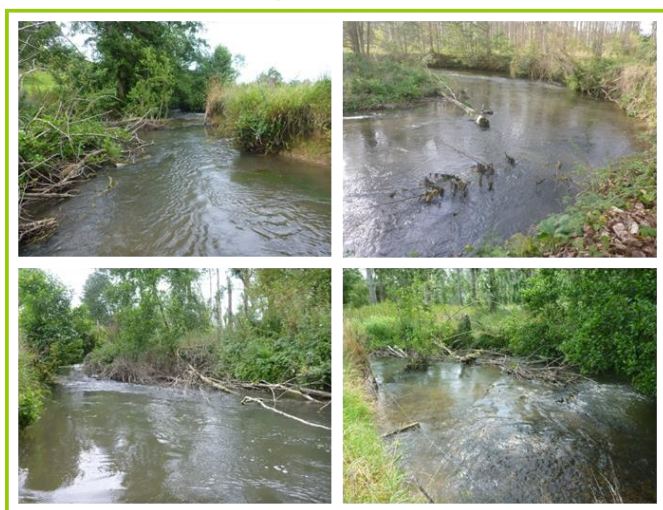
Embâcles partiels à conserver

Les encombres présents sur les parcours associatifs seront également traités de façon non-systématique. En effet, l'apport de bois mort est bénéfique pour le fonctionnement des milieux aquatiques. Ils permettent de diversifier les écoulements, créer des zones de refuge ou des postes de tenue pour les poissons, servir de supports pour les invertébrés, ... etc. Certains embâcles peuvent toutefois présenter des risques lorsqu'ils occupent la totalité du lit mineur du cours d'eau (sécurité des ouvrages d'art, inondations, anses d'érosion, banalisation du milieu ...). Ces embâcles problématiques doivent être traités partiellement, afin de restaurer le bon écoulement des eaux.

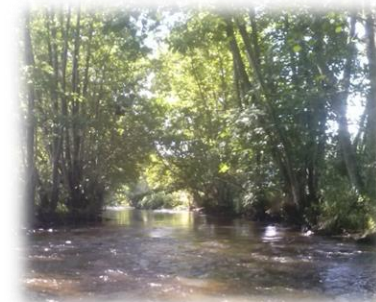
Rideau

Proscrire les coupes à blanc et le sur-entretien des berges, surtout au niveau des zones courantes sensibles à l'érosion (radier situé dans un méandre). L'entretien excessif risque de provoquer un développement accru de la végétation aquatique (renoncules, callitriches) et un recouvrement du substrat avec une diminution de la capacité d'accueil du faciès pour les juvéniles de salmonidés.

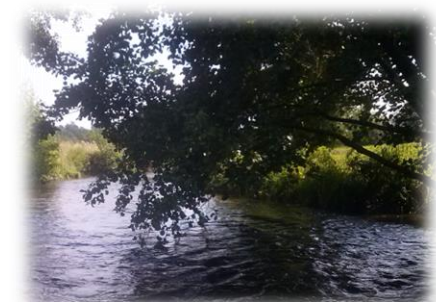
Surplomb

- Effectuer un repérage et un marquage préalable des arbres à abattre ;
- Evaluer les risques ou difficultés éventuels ;
- Limiter les effets de surplomb (arbres penchés vers le cours d'eau, branches basses) ;
- Limiter les effets de rideau (taillis, haies denses en bordure de cours d'eau) ;
- Maintenir une diversité des essences et classes d'âge.

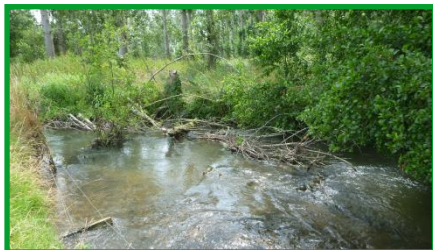
Embâcle « verrou » à retirer

L'enlèvement des embâcles ne doit pas être systématique. Le choix du retrait d'un embâcle fait partie d'une gestion raisonnée d'un cours d'eau.

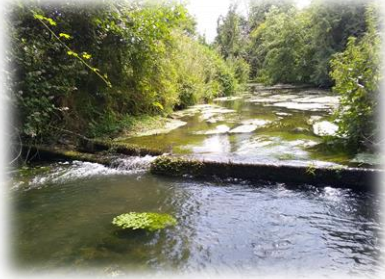
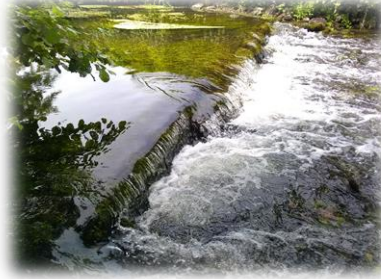
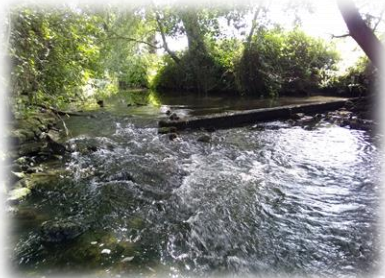
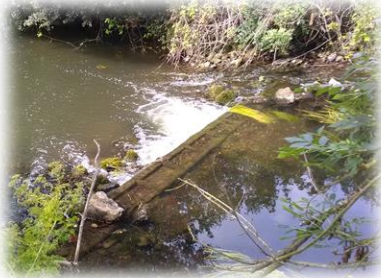
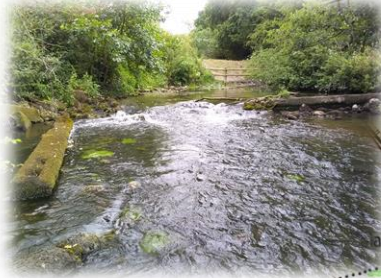
Seuils en poteaux EDF

Une dizaine de seuils en poteaux téléphoniques EDF ont été aménagés au niveau des parcours de l'Amicale de la Seulles. A l'origine destinés à tenir une hauteur d'eau pour les usages agricoles ou pour la pratique de la pêche, ils ont une incidence sur le transit des sédiments et l'écoulement naturel de la Seulles. D'une hauteur de chute de 0,3 à 0,4 m, certains de ces seuils « rustiques » sont inscrits au ROE.

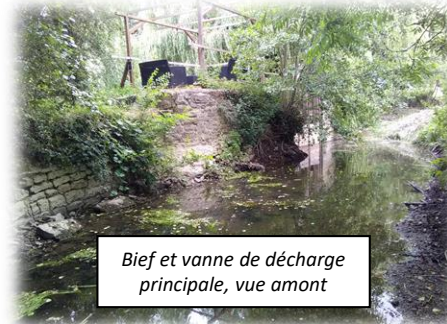
Cours d'eau	Seulles
Code ROE	7255
Etat	Ruiné
Hauteur de chute	0,2 m
Passé à poissons	Absente
Franchissabilité TRF	Difficilement franchissable
Franchissabilité ANG	Difficilement franchissable
Bief	En eau partiellement
Usage(s)	Agrément

Les bâtiments du moulin étant à usage d'habitation et gîtes, une terrasse paysagère a été aménagée par le propriétaire au niveau des anciennes décharges et les vannes ont été restaurées. Le bief reste en eau à l'étiage mais l'eau a tendance à stagner et les vannes de décharge ne sont plus alimentées. Le canal de fuite et la chute motrice sont asséchés la plupart de l'année.

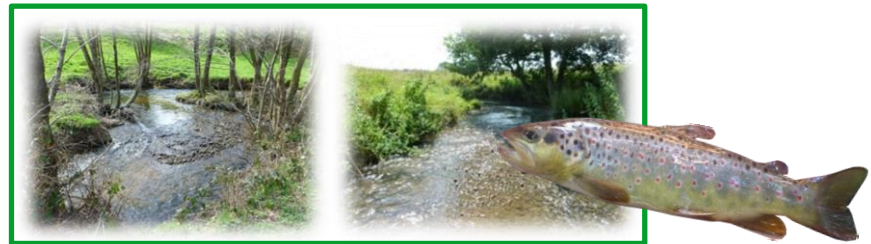
Cours d'eau dégradés, plans d'eau : **GESTION SURDENSITAIRE**

Cours d'eau en bon état, zones de production et recrutement en juvéniles (secteurs courants, ruisseaux) : **GESTION PATRIMONIALE**
