FEDERATION DU CALVADOS POUR LA PÊCHE
ET LA PROTECTION DU MILIEU AQUATIQUE

Plan de Gestion Piscicole de l'AAPPMA

« Pêcheurs de la Drôme »

Période 2020 - 2024

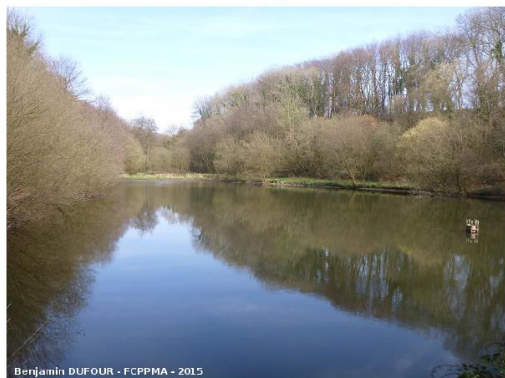
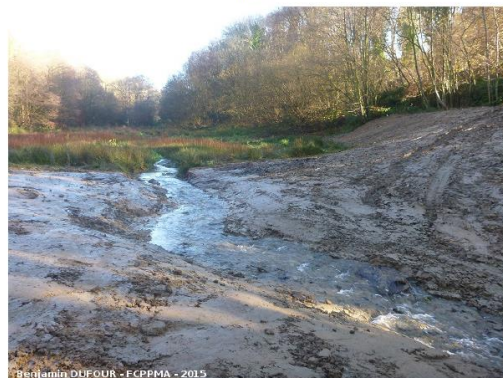
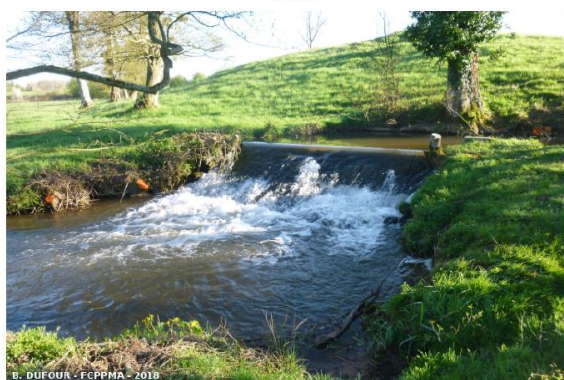
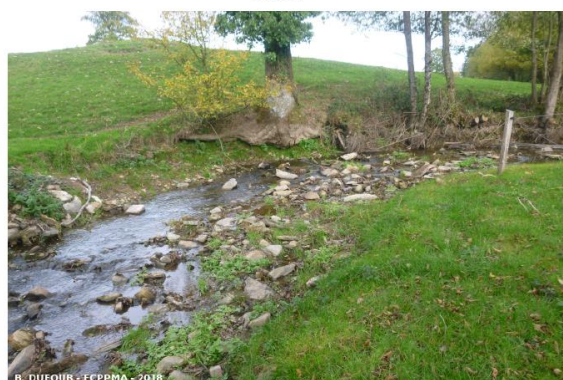
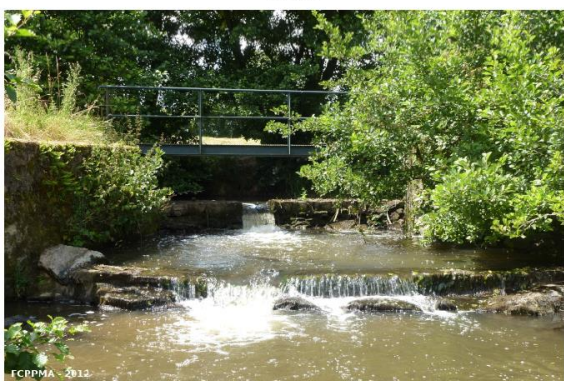
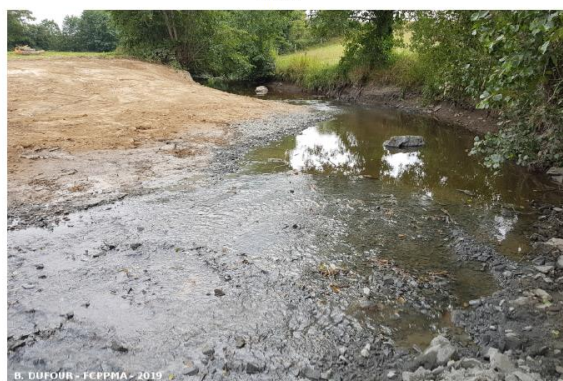
Vues des travaux réalisés

Avant

Après

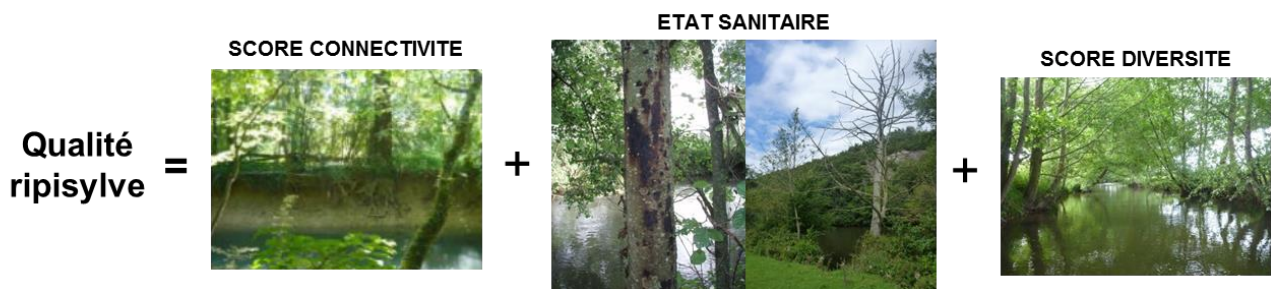
La végétation rivulaire est une composante importante pour le bon fonctionnement des cours d'eau. Elle joue un rôle structural dans la diversification des habitats piscicoles, le contrôle des chaînes trophiques par l'apport d'éléments nutritifs, l'auto-épuration de l'eau et le maintien des berges. Les différents indicateurs relevés au niveau de la ripisylve permettent d'obtenir un score de qualité, selon la formule suivante :

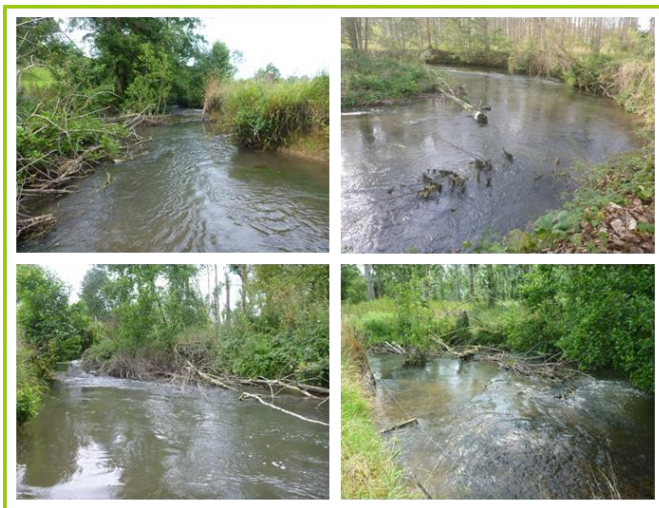
Embâcles partiels à conserver

Les encombres présents sur les parcours associatifs seront également traités de façon non-systématique. En effet, l'apport de bois mort est bénéfique pour le fonctionnement des milieux aquatiques. Ils permettent de diversifier les écoulements, créer des zones de refuge ou des postes de tenue pour les poissons, servir de supports pour les invertébrés, ... etc. Certains embâcles peuvent toutefois présenter des risques lorsqu'ils occupent la totalité du lit mineur du cours d'eau (sécurité des ouvrages d'art, inondations, anses d'érosion, banalisation du milieu ...). Ces embâcles problématiques doivent être traités partiellement, afin de restaurer le bon écoulement des eaux.

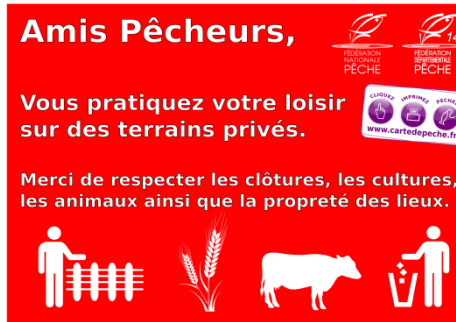
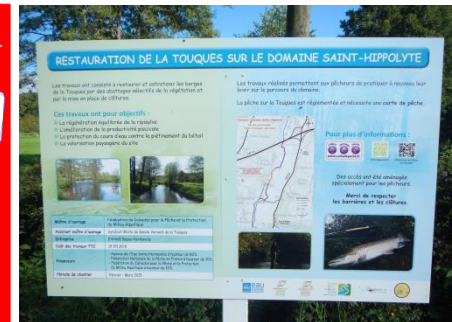
PANNEAUX D'INFORMATION ET DE SENSIBILISATION

Ces panneaux sont généralement positionnés au niveau des principales voies d'accès aux parcours, notamment sur ceux qui sont le plus fréquentés, de sorte à être bien visibles. Ils ont pour rôle d'informer les pêcheurs sur le parcours de l'AAPPMA (localisation, cartographie, règlement en vigueur, ...), la vie associative (animations, nettoyages, ...) ou encore, une sensibilisation aux écosystèmes aquatiques ou sur le bon comportement à adopter en action de pêche.

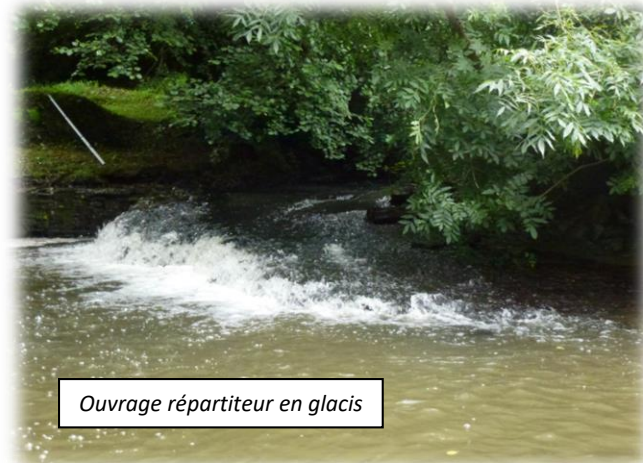
Le Moulin du Béziers

Cours d'eau	Drôme
Code ROE	27810
Etat	Ruiné
Hauteur de chute	0,66 m
Passé à poissons	Aucune
Franchissabilité TRF	Infranchissable
Franchissabilité ANG	Franchissable
Bief	Comblé
Usage(s)	Aucun

Ouvrage répartiteur en glacis

Des travaux de restauration de la ripisylve et de protection des berges (clôtures, abreuvoirs) pourraient être associés au projet.

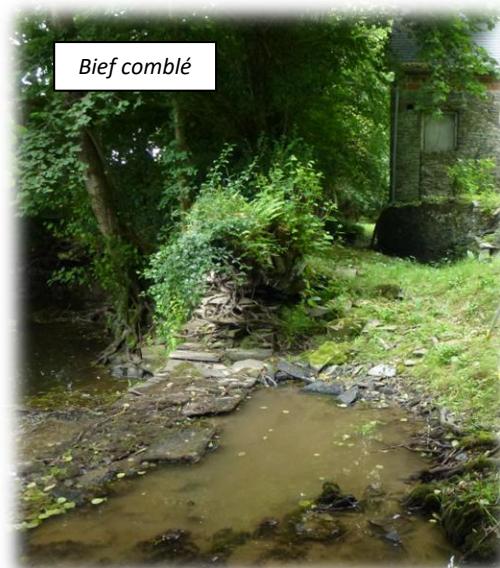
Bief comblé

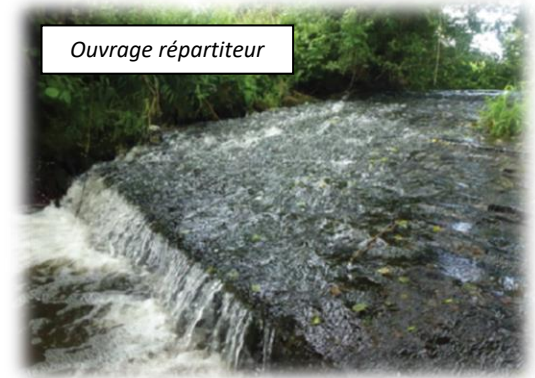
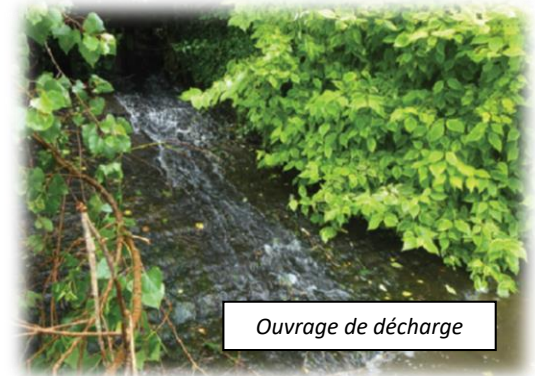
Le Moulin de Hourdou

Cours d'eau	Drôme
Code ROE	27812
Etat	Délabré
Hauteur de chute	1,04 m
Passé à poissons	Aucune
Franchissabilité TRF	Infranchissable
Franchissabilité ANG	Infranchissable
Bief	En eau
Usage(s)	Agrément (roue)

Ouvrage répartiteur

Ouvrage de décharge

Le projet consisterait à aménager une passe à poissons au niveau de l'ouvrage répartiteur. Cette passe, sous forme de rampe rustique, permettrait d'assurer la continuité piscicole pour l'ensemble des espèces cibles sur la Drôme. A cette occasion, le règlement d'eau de l'ouvrage serait revu, afin d'assurer l'alimentation de la passe et le Débit Minimum Biologique (DMB) dans le bras naturel.

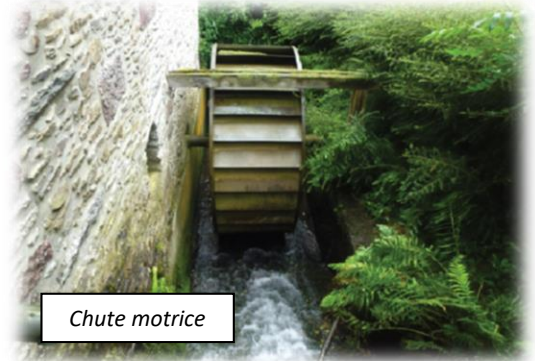
Seuil de la Lande sur Drôme

Chute motrice

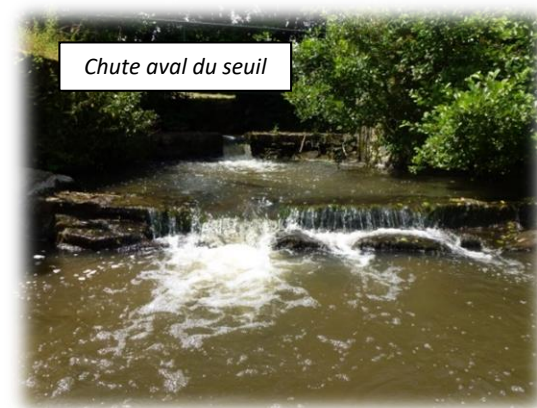
Cours d'eau	Drôme
Code ROE	27813
Etat	Vétuste
Hauteur de chute	0,8 m
Passé à poissons	Obsolète
Franchissabilité TRF	Infranchissable
Franchissabilité ANG	Infranchissable
Bief	Partiellement en eau
Usage(s)	Aucun

Chute aval du seuil

Le projet consistera à effacer le seuil afin que la Drôme retrouve toutes ses fonctionnalités. Afin d'éviter une érosion trop importante, un angle plus arrondi sera donné à la rive gauche avec un retalutage en pente douce de la berge. Le mur en pierres maçonnées situé en rive droite sera maintenu et protégé en pied avec les blocs issus de la démolition du seuil.

Dans le but de stabiliser le profil restauré et prévenir le phénomène d'incision, le fond du cours d'eau pourra être rechargé localement en matériaux pierreux de carrière. Une banquette basse pourra également être réalisée à l'aide de ces matériaux en rive gauche, afin d'adapter la section du lit aux débits d'étiage.

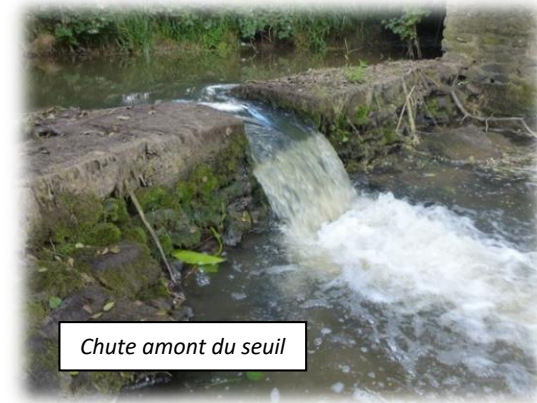
Chute amont du seuil

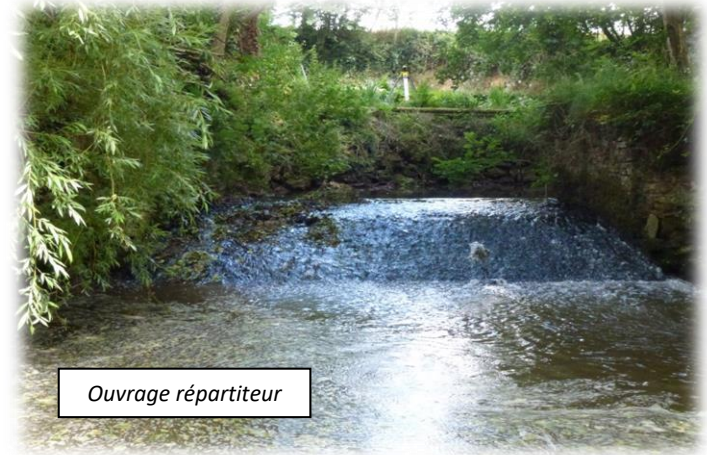
Ouvrage répartiteur

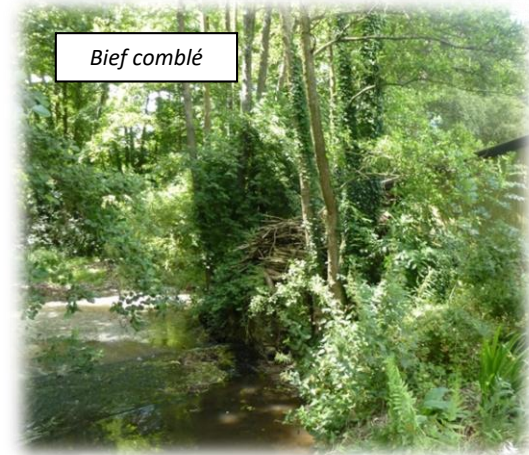
Bief comblé

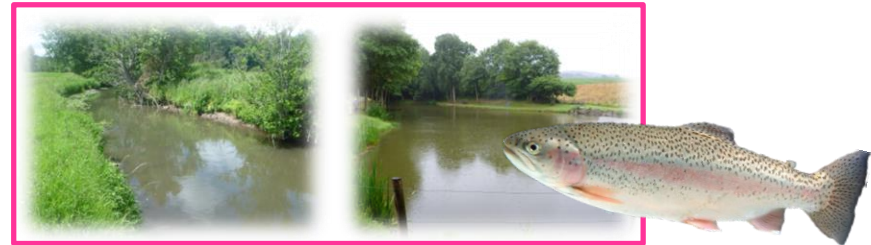
Cours d'eau dégradés, plans d'eau : **GESTION SURDENSITAIRE**
