FEDERATION DU CALVADOS POUR LA PÊCHE
ET LA PROTECTION DU MILIEU AQUATIQUE

Plan de Gestion Piscicole de l'AAPPMA

« La Truite Condéenne »

Période 2017 - 2021

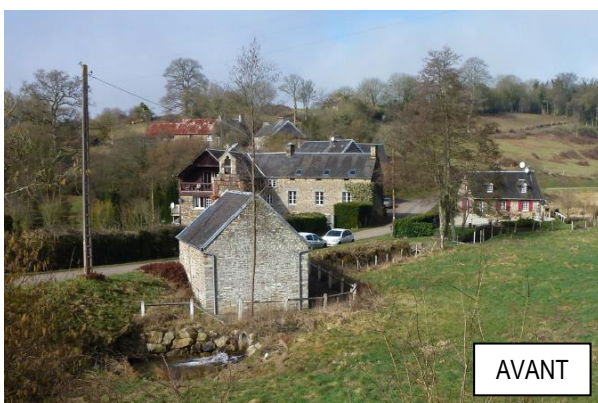
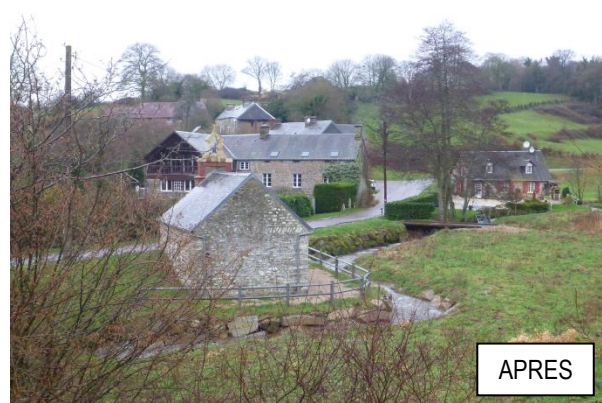
- Suppression des buses de Marsangles sur le ruisseau des Vaux, en 2013 (27 600 € TTC, 100% AESN)

Ces travaux, réalisés en concertation avec l'AAPPMA « la Truite Condéenne », ont permis à la FCPPMA de développer une bonne connaissance des ouvrages présents sur le bassin de la Druance. Ces connaissances serviront de base de travail pour préconiser des travaux de restauration de la continuité écologique sur les parcours de l'association.

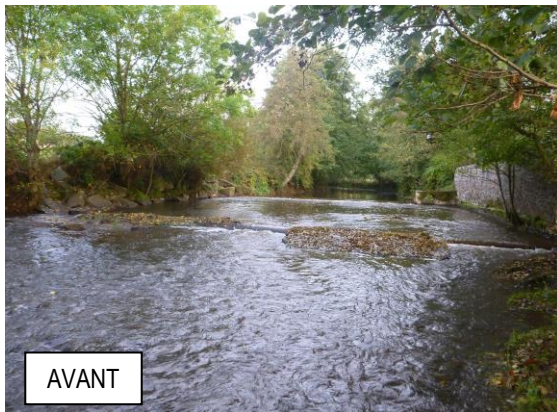
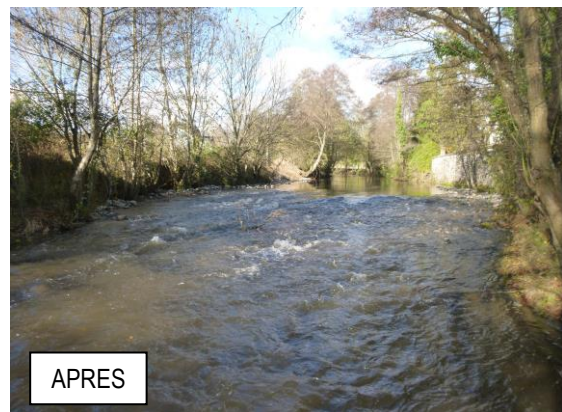
- Effacement du seuil de l'ancien captage du Poncel, en 2016 (10 900 € TTC, 100% AESN)

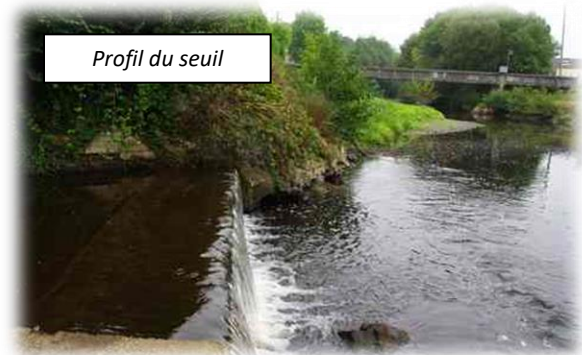
Bras droit « naturel » sous-alimenté, au niveau de sa confluence avec le Noireau

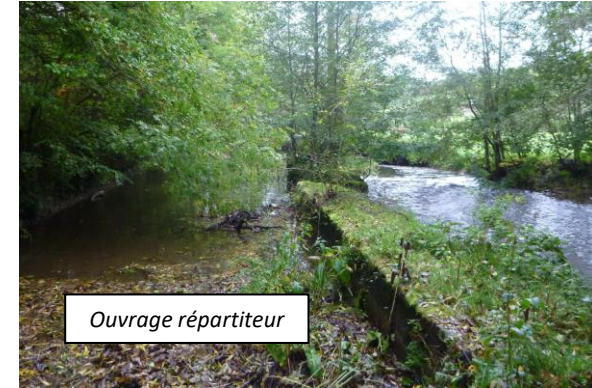
Ouvrage répartiteur

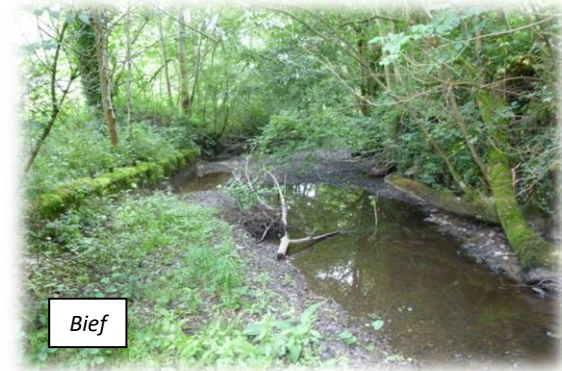
Brèche en rive gauche

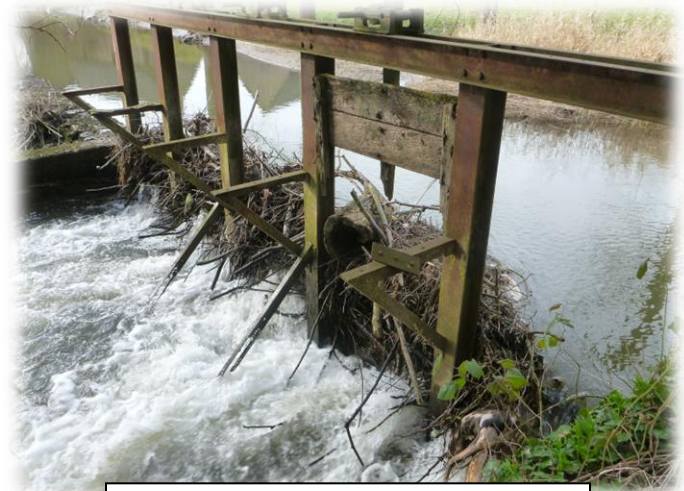
Portique chargé d'encombres après une crue

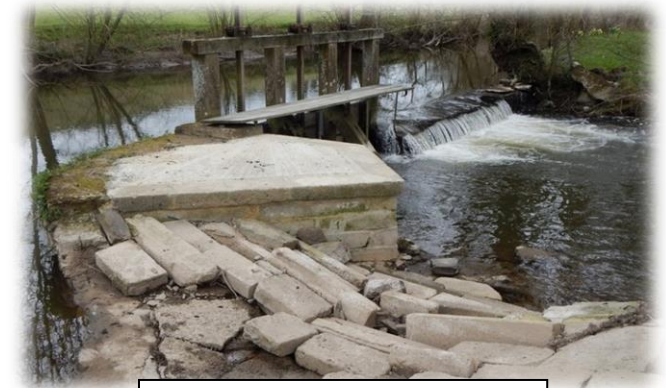
Ouvrage répartiteur, vannes fermées

Le projet consisterait à aménager une passe à poissons en rive droite de l'ouvrage. Cette passe, sous forme de rampe rustique, permettrait d'assurer la continuité piscicole pour l'ensemble des espèces présentes sur la Druance. A cette occasion, le règlement d'eau de l'ouvrage serait revu, afin d'assurer l'alimentation de la passe et le Débit Minimum Biologique (DMB) dans le bras naturel.

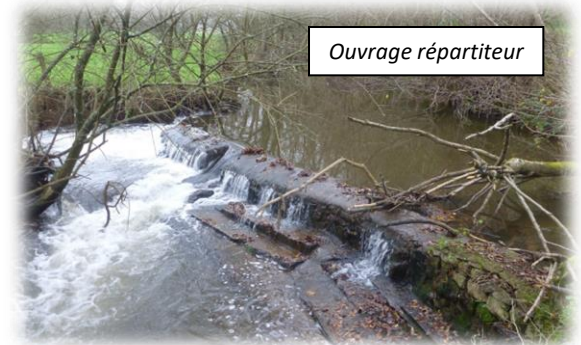
Ouvrage répartiteur

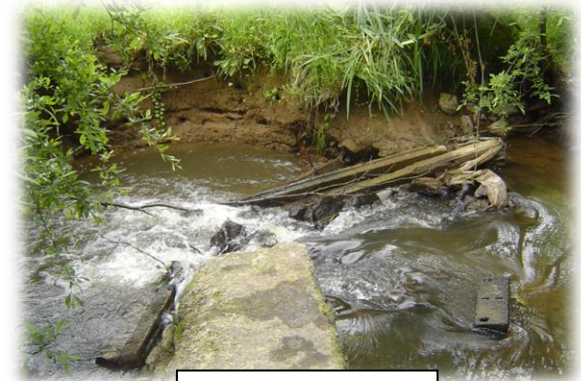
Brèche en rive gauche

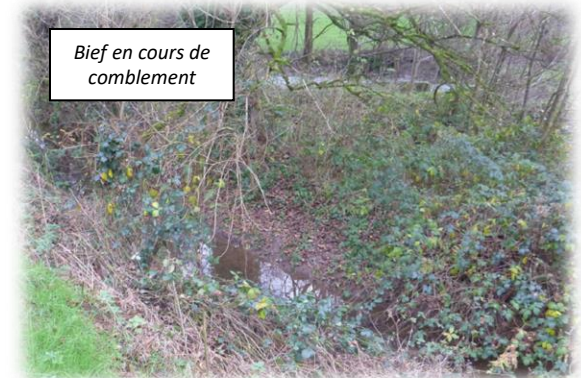
Bief en cours de comblement

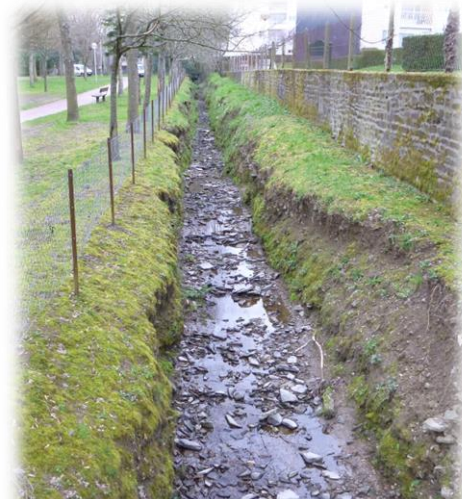
Canal de fuite rectiligne dans le parc de loisirs de Condé-sur-Noireau

Le second seuil, totalement infranchissable, se situe dans le parc de loisir de Condé. Il permet de dévier la quasi-totalité du débit vers une buse, pour alimenter un ancien bief de la Drunance, après un passage souterrain de plus de 200 m. Le reste du débit passant par surverse, transite par un canal de fuite rejoignant directement la Drunance. Ce canal subit un assec régulier en période d'étiage. Le projet consisterait à effacer le seuil de dérivation, afin de restaurer la totalité du débit dans le canal de fuite. La section de ce tronçon rectiligne étant légèrement sous-dimensionnée, un reprofilage en pente douce de la berge rive droite (côté parc), serait nécessaire, ainsi qu'une importante recharge de fond en granulats pour éviter le risque d'incision du lit. Ce scénario devra être confirmé par une étude prenant en compte les éventuels usages au niveau de l'ancien bief.

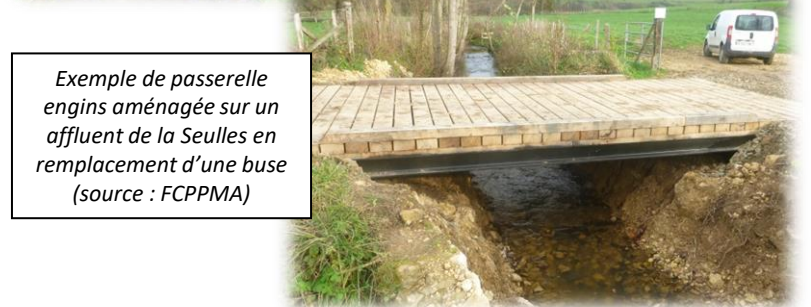
*Exemple de passerelle
engins aménagée sur un
affluent de la Seulle en
remplacement d'une buse
(source : FCPPMA)*

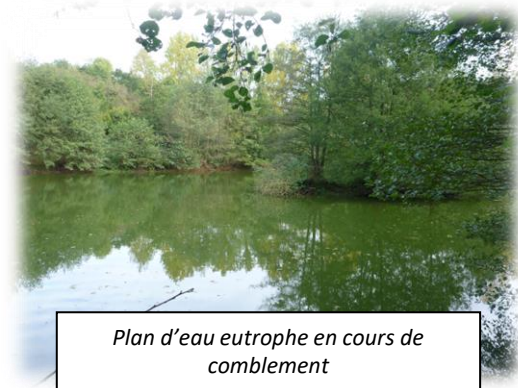
Plan d'eau eutrophe en cours de comblement

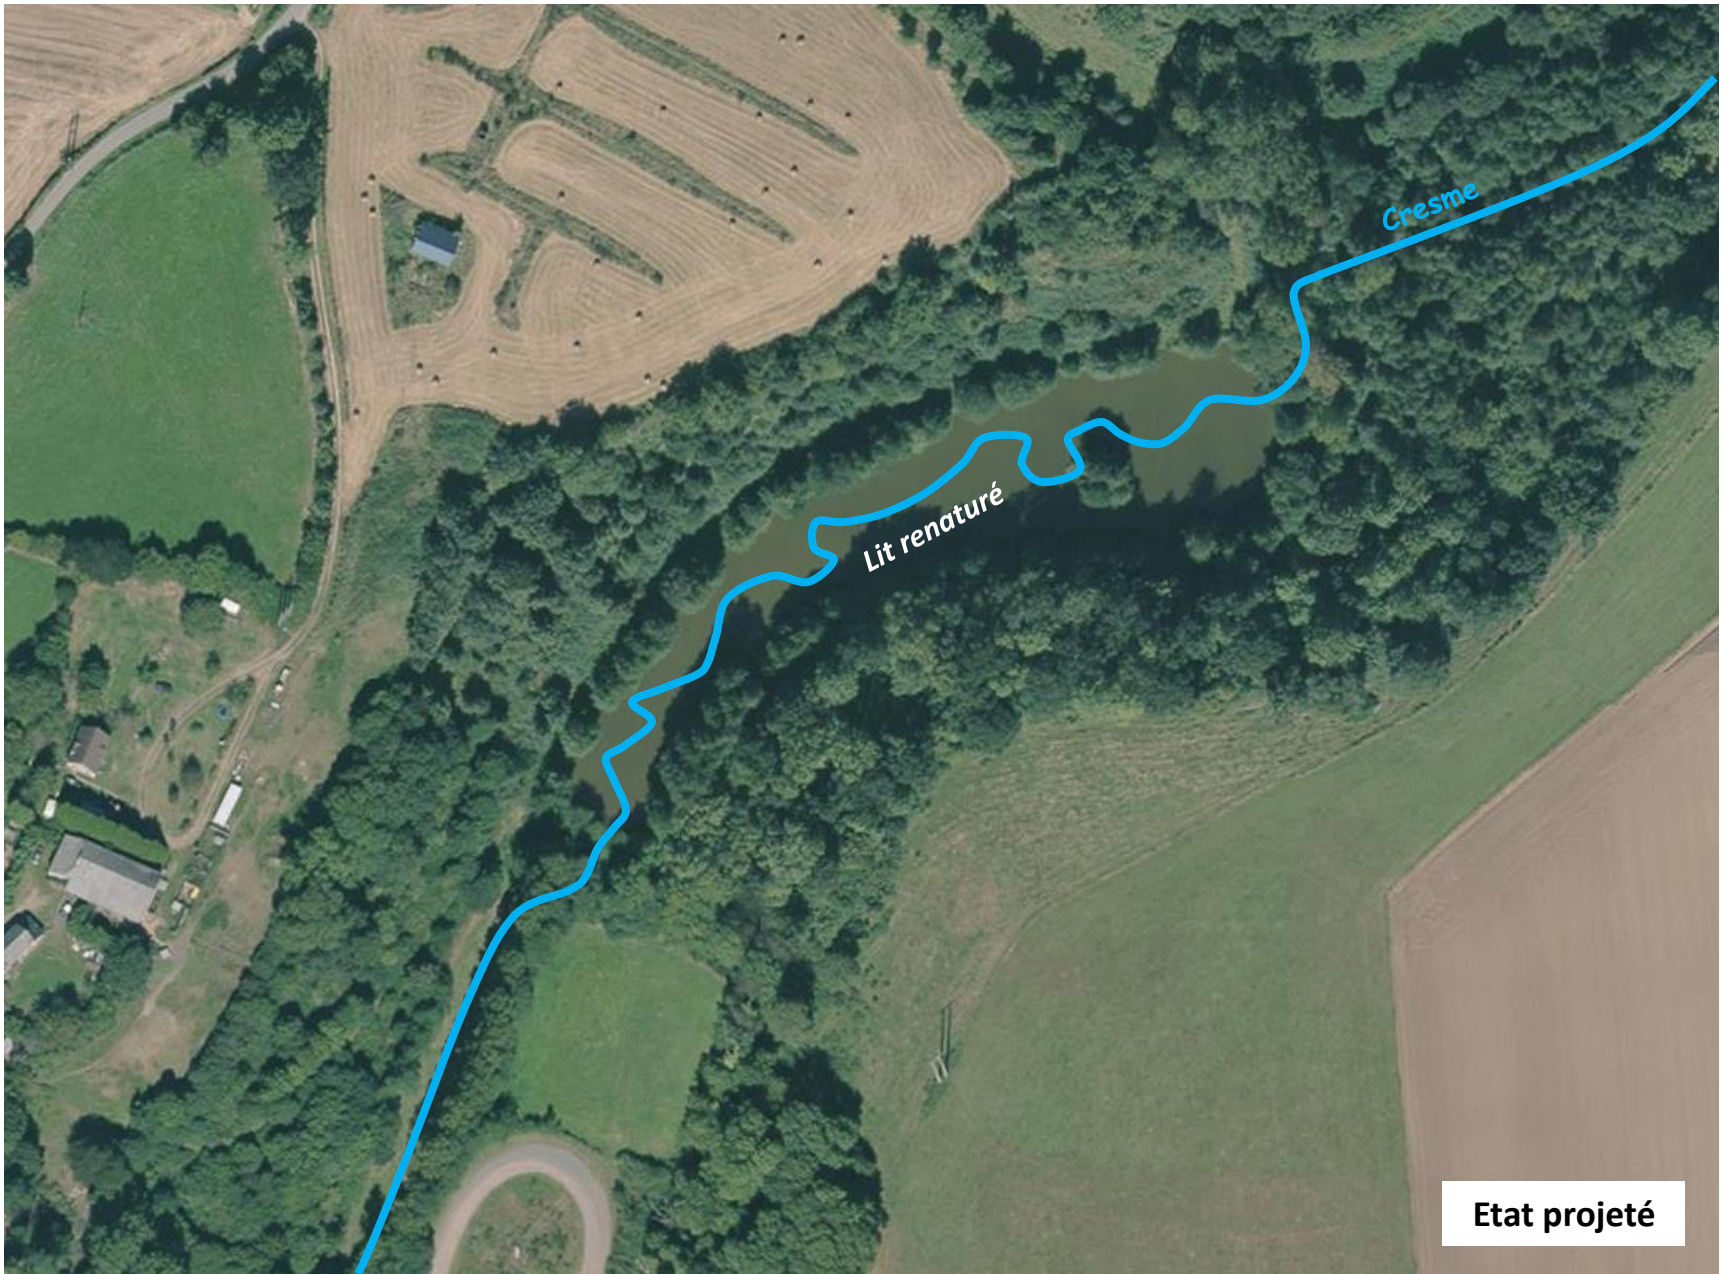
Lit renaturé

L'effacement du seuil du Tremblay constitue une priorité sur le Cresme, du fait de sa position intermédiaire sur le bassin et de l'absence d'ouvrages structurants en aval. La solution envisagée consisterait en premier lieu à vidanger le plan d'eau. Une fois asséché, la digue en remblais constituant la retenue serait démolie. Enfin, les écoulements du Cresme seraient réorientés de manière à ce que la totalité du débit transite dans l'ancienne retenue. Ainsi, le cours d'eau serait en mesure de rétablir spontanément son profil naturel, tout en shuntant l'ouvrage présent au niveau de l'ancien exutoire du plan d'eau. Les matériaux issus de la démolition de la digue seraient réutilisés pour combler en partie le lit perché du Cresme.
