FEDERATION DU CALVADOS POUR LA PÊCHE  
ET LA PROTECTION DU MILIEU AQUATIQUE

# Plan de Gestion Piscicole de l'AAPPMA

« *Truite Seullaise* »

Période 2020 - 2024

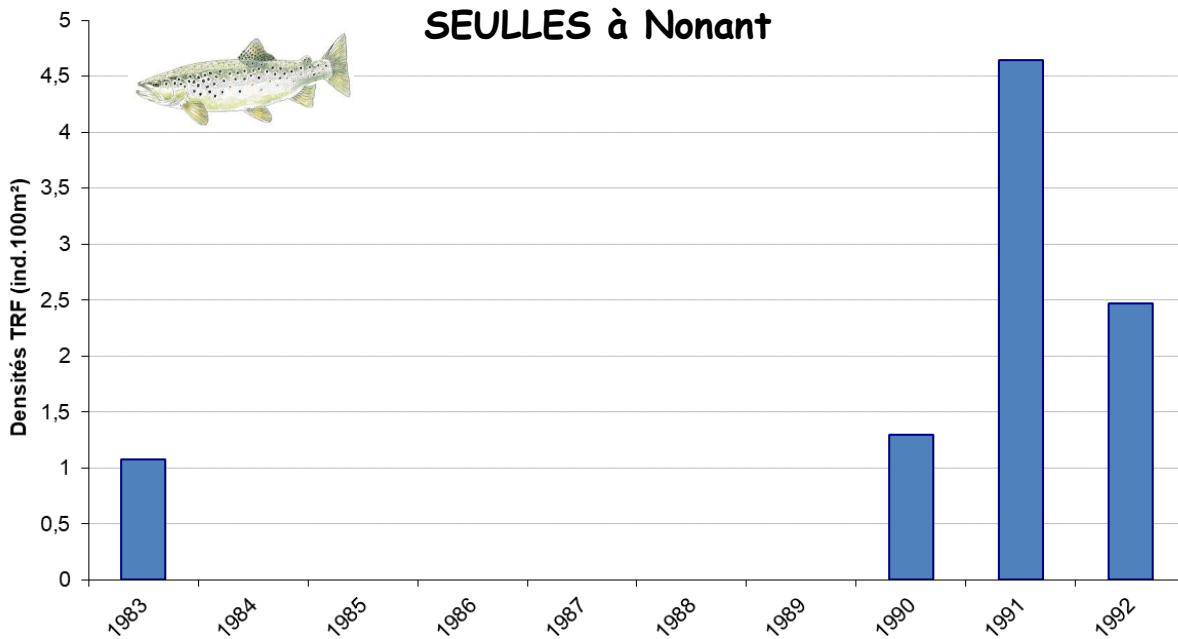
Plusieurs pêches d'inventaire à l'électricité ont été réalisées par l'Agence Française de la Biodiversité (AFB, ex ONEMA) sur la Seulles amont à la station de Nonant dans le cadre du Réseau Hydrobiologique et Piscicole (RHP). Bien que diffus et anciens, les résultats de cette station, située en aval des parcours de la Truite Seullaise, confirment l'état perturbé du contexte, avec des densités de Truite fario relativement faibles, proches de 2,5 individus/100 m<sup>2</sup> en moyenne.

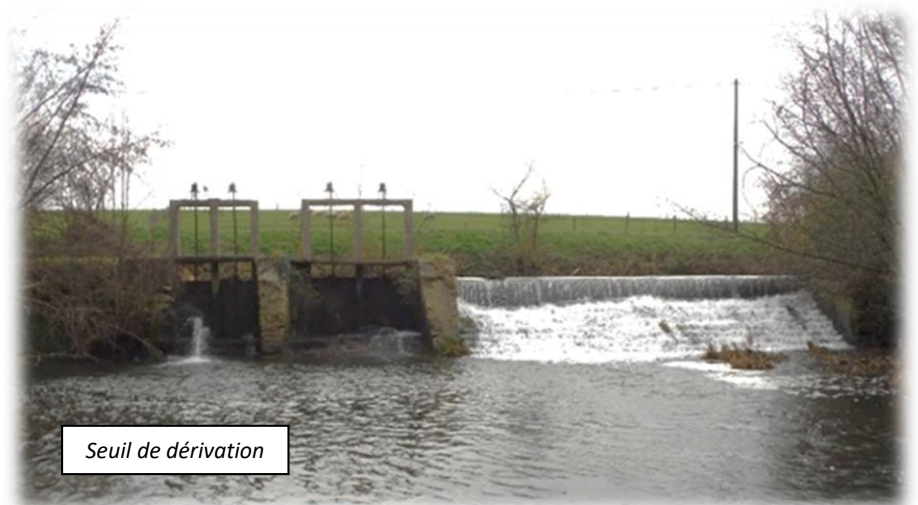
# Moulin de Taillebosq

Seuil de dérivation
