RECENSEMENT DES FRAYERES DE LAMPROIE MARINE SUR LE BASSIN DE L'ORNE

-
Année 2018

*Fédération du Calvados pour la Pêche
et la Protection du Milieu Aquatique
3, rue de Bruxelles 14120 MONDEVILLE
02.31.44.63.00*

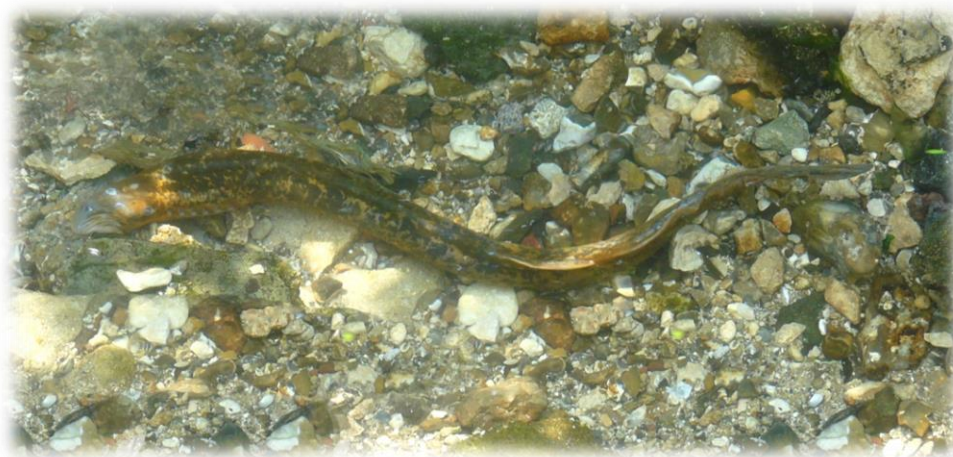
Figure 1 : Lamproie marine (source : G. Sanson - FEPPMA)

La Lamproie marine (*Petromyzon marinus*) est une espèce de la famille des Petromyzonidae (Figure 1). Comme toutes les lamproies, elle fait partie de la super classe des Agnathes et donc dépourvue de mâchoires. Les traits morphologiques remarquables sont un corps anguilliforme, lisse et dépourvu d'écailles, cylindrique en avant, comprimé en arrière et secrétant un mucus abondant. Sa robe est de couleur gris clair à brun-jaune marbré de noir sur le dos. Les nageoires pelviennes et latérales sont absentes. En arrière de l'œil, sept petits orifices circulaires sont disposés en ligne. Ils correspondent aux sacs respiratoires (pores branchiaux). La bouche antérieure est adaptée à la succion avec un disque buccal couvert de denticules cornées disposées de façon radiale. Sa taille peut avoisiner le mètre.

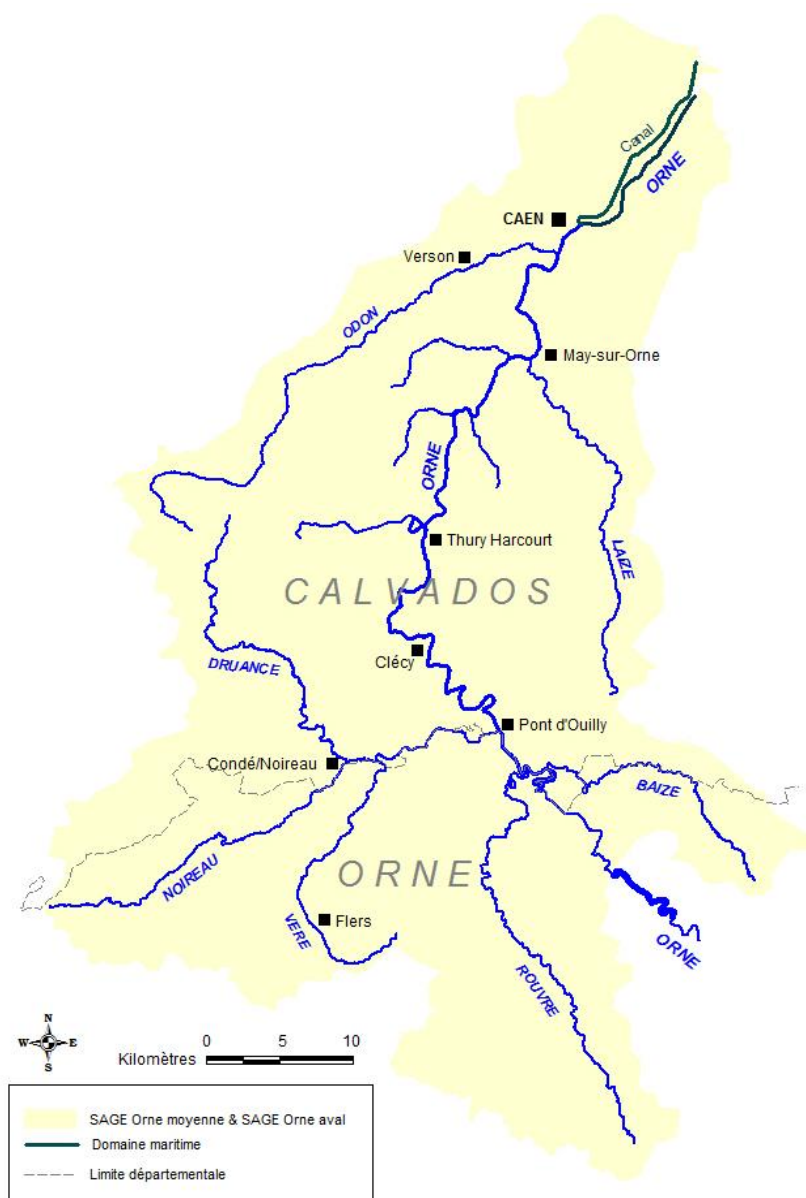
Le réseau hydrographique est présenté en *Figure 3*.

Figure 3 : Réseau hydrographique du bassin de l'Orne

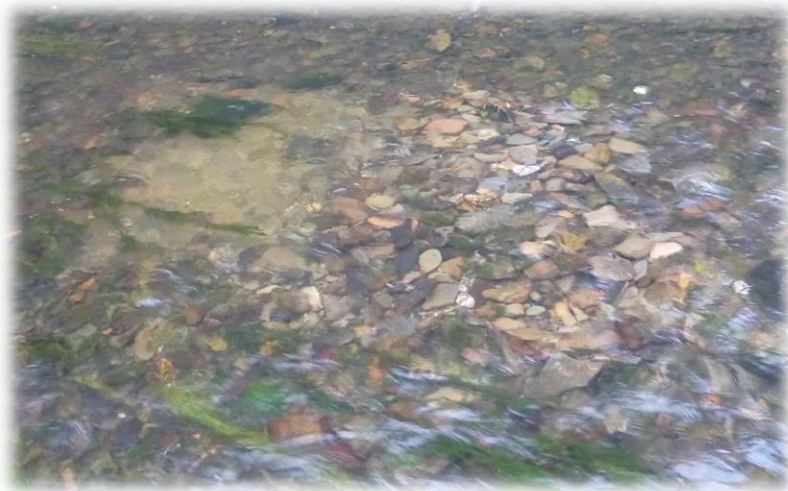
Comme vu précédemment, la reproduction se déroule sur des zones d'alternance entre « plat courant » et « radier ». Une frayère de Lamproie se caractérise par un nid de forme semi-circulaire suivi d'un cordon de galets et de graviers

(dôme). Remanié par le mâle à l'aide de sa ventouse, le substrat apparaît comme plus clair rendant la frayère facilement repérable à l'œil nu lors d'investigation le long du cours d'eau (*Figure 5*).

Figure 5 : Frayère de Lamproie marine

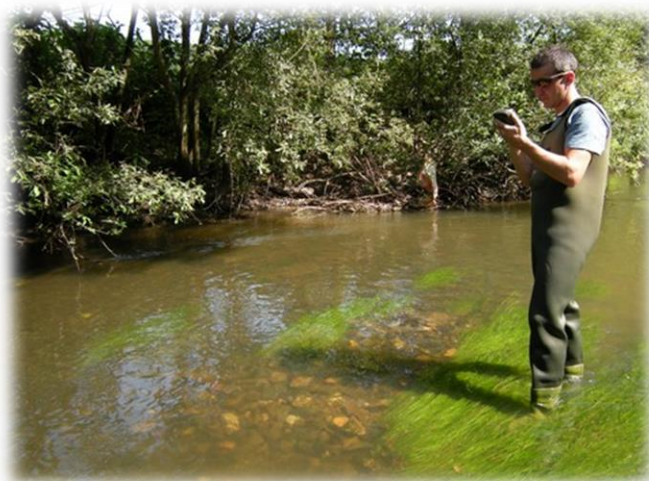
Les prospections s'effectuent à la fin de la période de reproduction, en binômes, munis de lunettes polarisantes. Chaque zone favorable pour la reproduction est parcourue à pied sur toute sa longueur d'aval en amont. L'opérateur évolue selon des diagonales sur toute la largeur du cours d'eau. Chaque frayère observée (nid isolé ou frayère multiple) est géo-localisée et caractérisée à l'aide d'une tablette avec GPS intégré (*Figure 6*). Les données recueillies sont : le nombre de nids, le faciès d'écoulement, le type de substrat utilisé. Ces données sont ensuite bancarisées dans une base de données.

Figure 6 : Recensement d'une frayère de Lamproie marine

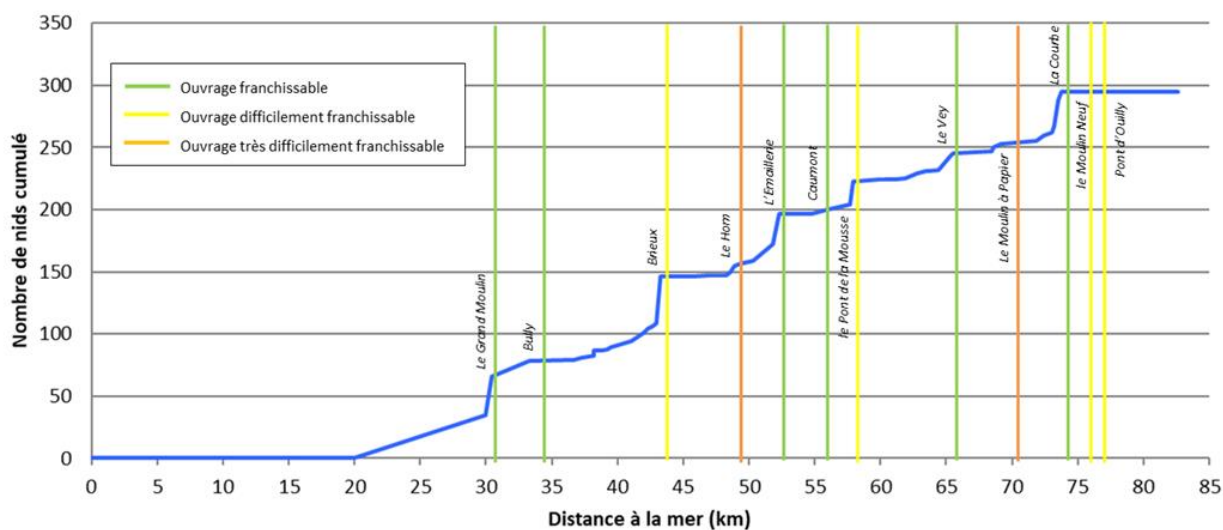
La *Figure 7* correspond à l'effectif cumulé de nids en fonction de la distance à la mer. Le nombre de nids comptabilisés par secteur ainsi que leur localisation sur le cours de l'Orne, sont présentés dans les *Figures 8 et 9*.

Figure 7 : Effectifs cumulés de nids de Lamproie marine sur l'Orne en 2018

L'étude de la répartition des nids répertoriés sur l'Orne traduit une distribution relativement hétérogène des zones de frai liée à la présence d'ouvrages qui génèrent des retenues défavorables à la reproduction de la Lamproie (Figure 7). Bien évidemment, tout le linéaire n'est pas influencé par les seuils et les géniteurs trouvent sur certains tronçons inter-ouvrages des conditions morphodynamiques localement favorables pour leur reproduction (faciès lotiques, granulométrie grossière de galets). La concentration des individus peut induire une forte compétition spatiale des mâles, alors capables de construire plusieurs nids, comme cela a été relevé dans la littérature (APPLEGATE, 1950 ; DUCASSE & LEPRINCE, 1980 ; WIGLEY, 1959).

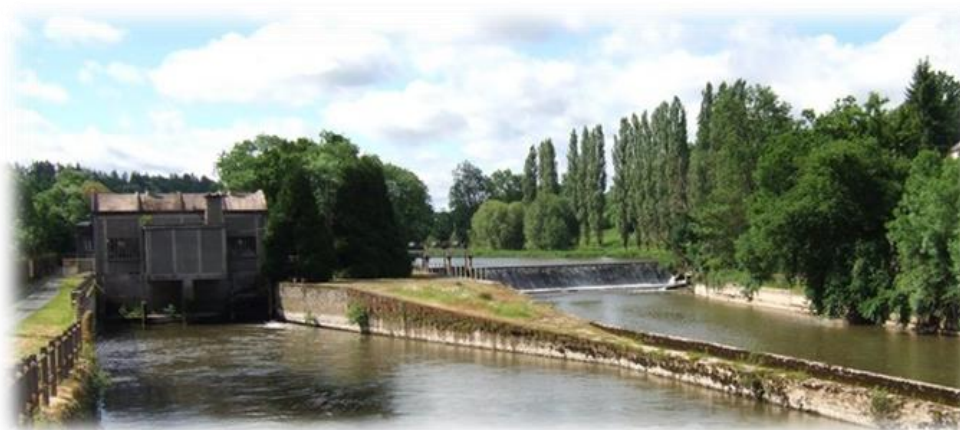
D'une hauteur de 3 m, l'ouvrage est équipé de deux passes à poissons (Figure 11). La première en rive droite du côté de l'usine hydroélectrique est de type ralentisseurs suractifs et donc plutôt adaptée aux salmonidés migrateurs. La deuxième, en rive gauche est constituée de bassins successifs. Théoriquement, ce type de dispositif est conçu pour être efficace pour l'ensemble des espèces piscicoles. Malheureusement, sa vétusté et la hauteur de chute importante au niveau du premier bassin la rendent peu fonctionnelle pour la Lamproie marine. Au final, la franchissabilité de l'ouvrage est fortement conditionnée par l'activité hydroélectrique du barrage, rendant attractive ou non la passe en rive droite. Elle l'est également par la situation hydrologique avec la présence d'un débit concurrentiel, en cas de surverse au niveau du déversoir. En 2018, ces variables ont pu être défavorables au moment de la migration des lamproies.

Figure 11 : Usine hydroélectrique de Brieux

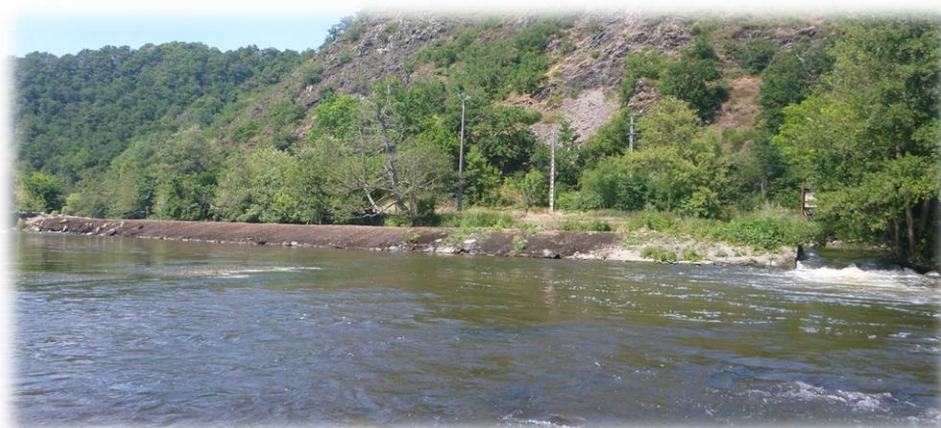
Suite au non renouvellement du contrat de rachat de l'électricité en 2012, les vannes sont tenues ouvertes depuis cinq ans (Figure 12). Le canal usinier n'étant plus alimenté (aucune frayère recensée), l'attrait se fait uniquement du côté du déversoir. Suite à l'ouverture des vannes, le franchissement de l'ouvrage par les Lamproies est rendu difficile par la présence d'un pied de vanne, les vitesses importantes et la faible rugosité. Malgré ce point de blocage, seulement une dizaine de nids ont été dénombrés en aval. Plusieurs hypothèses peuvent être avancées :

- les crues morphogènes survenues depuis 2016 ont profondément modifié la nature des fonds, en aval de l'ouvrage avec une granulométrie très grossière, difficilement exploitable par les Lamproies marines,
- les coups d'eau printaniers ont facilité la migration en annihilant la chute, au niveau du pertuis.

Figure 12 : Seuil de l'ancienne microcentrale du Hom

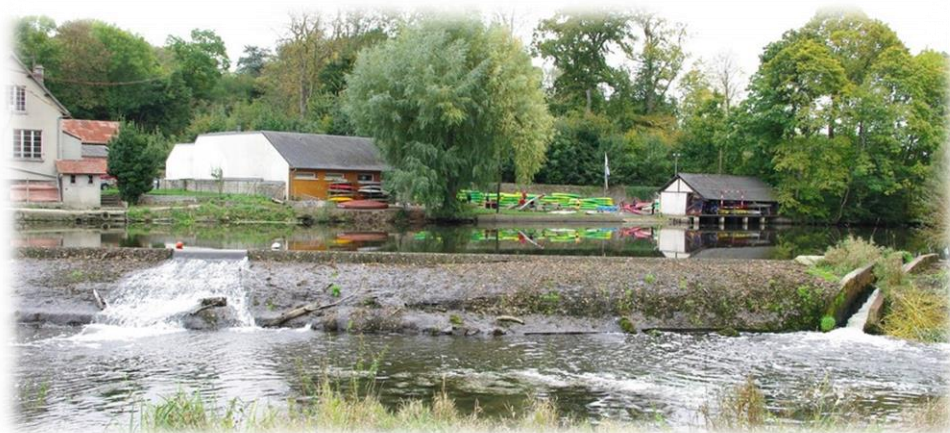
En 2018, la proportion de nids observés, en aval de l'ouvrage, reste importante avec un contingent d'individus migrants presque deux fois moins important qu'en 2016. Certes, de nouvelles surfaces favorables à la reproduction en aval de l'ouvrage sont apparues, suite à l'ouverture des vannes du Hom. Néanmoins, l'observation de frayères multiples ou « barres de frai », en aval de l'ouvrage, laisse à penser que la franchissabilité n'est pas optimale et que la densité de nids correspond à une reproduction forcée. L'ouvrage est

équipé d'une passe à poissons en rive gauche mais non adaptée à l'espèce (Figure 13). De plus, en période de turbinage, l'essentiel du débit transite via le canal usinier en rive droite, nuisant à l'attrait du dispositif de franchissement.

Figure 13 : Seuil de l'Emaillerie

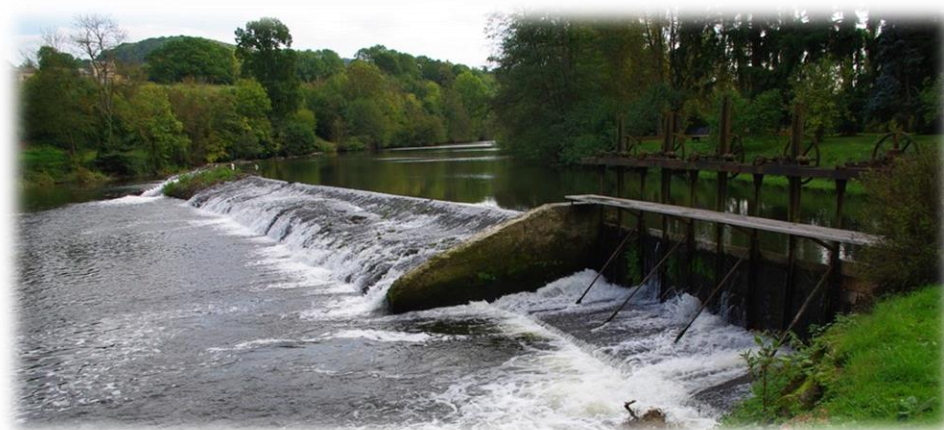
Le seuil est équipé d'une passe « en écharpe » au milieu du déversoir (Figure 14). Elle présente un faible attrait, ainsi qu'une forte mise en vitesse des écoulements, tous deux préjudiciables à la migration des Lamproies. Lors des prospections, les opérateurs ont noté que la répartition des débits, au niveau de l'ouvrage du Pont de la Mousse, profitait au canal de fuite de l'ancien moulin, en raison d'un défaut d'étanchéité des vannes. Bien qu'aucun nid n'ait été recensé dans le canal de fuite, ce débit concurrentiel a pu compromettre l'attrait de la passe et perturber la migration des lamproies.

Figure 14 : Seuil du Pont de la Mousse

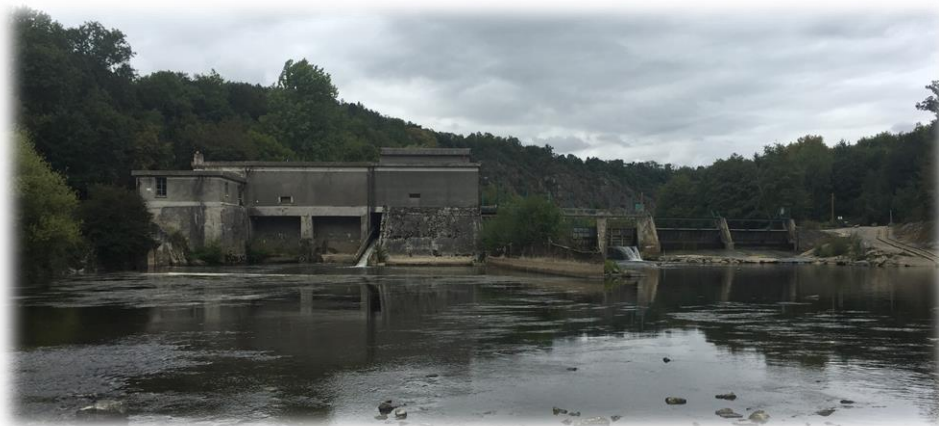
En 2018, 12 % des nids ont été comptabilisés en aval de cet ouvrage, contre 3 % en 2016. Comme pour le seuil de l'Emaillerie, des frayères ont été observées sur les nouvelles surfaces favorables à la reproduction issues de l'effacement du seuil du Ham en 2016. Le barrage de la Courbe dispose de deux passes à poissons pour franchir la chute de 4 m (Figure 15). La première est une passe multi-espèces à bassins successifs située en rive droite. La deuxième, proche de la sortie des turbines, est de type ralentisseurs suractifs, adaptée surtout aux

salmonidés migrateurs. Malgré l'existence des deux dispositifs, la continuité piscicole est perturbée, dès lors que l'activité hydroélectrique est arrêtée. Le cas échéant, l'attrait se fait en rive gauche, au niveau du système de vannages. L'entrée des deux passes, situées à l'opposé, devient délicate à trouver pour les poissons.

Figure 15 : Usine hydroélectrique de la Courbe

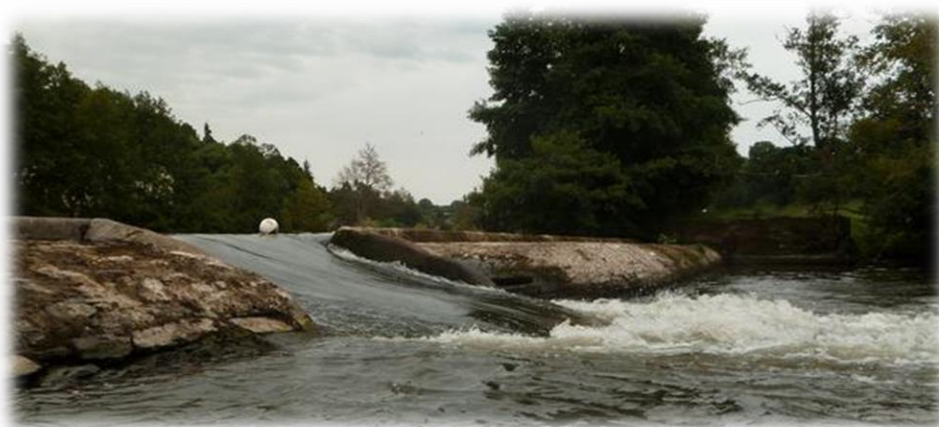
Les seuils du Moulin Neuf (Figure 16) et de Pont-d'Ouilly (Figure 17) se trouvent en amont du site de la Courbe. Non équipés de passe à poissons, ils limitent fortement les possibilités de colonisation du Noireau et des secteurs courants réapparus sur l'Orne, suite à l'effacement des seuils du Bateau, de la Fouillerie et de Danet.

Figure 16 : Seuil du Moulin Neuf

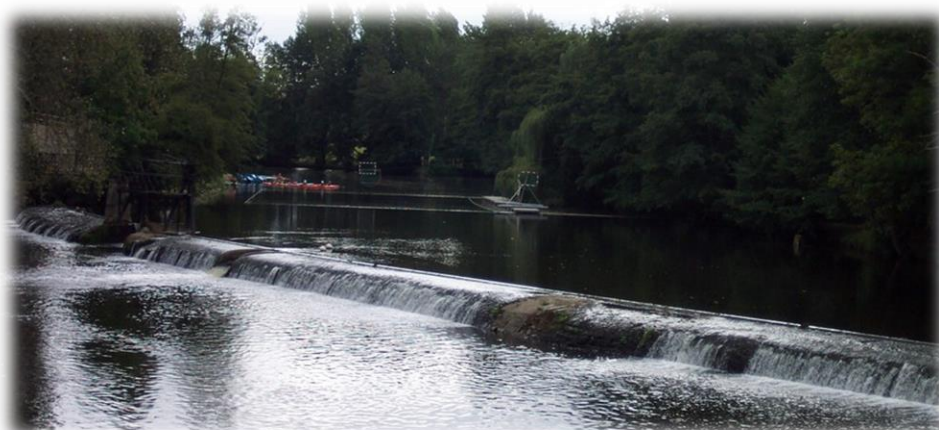
Figure 17 : Seuil de Pont-d'Ouilly

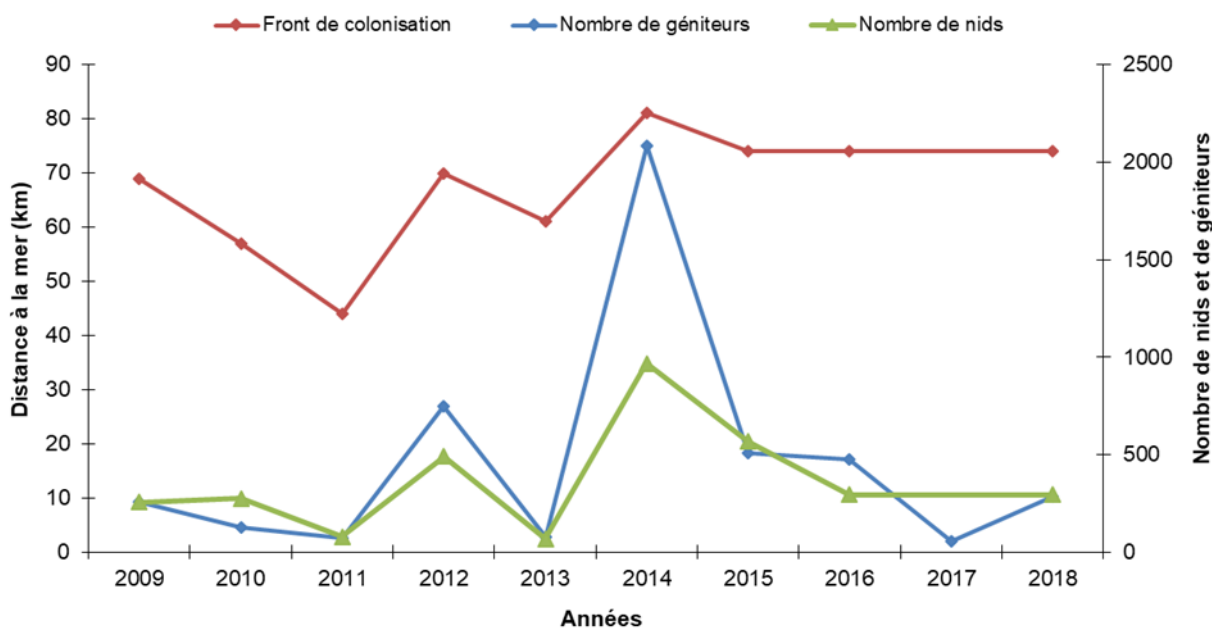
En 2018, le front de colonisation se trouve à 74 km de la mer, sur les radiers présents en aval du barrage de la Courbe, sur la commune de Cossesseville. Depuis 2014, le front de colonisation se maintient assez haut sur le cours de l'Orne, indépendamment du stock de géniteurs (Figure 18).

Figure 18 : Evolution interannuelle du front de colonisation
