SUIVI DE LA REPRODUCTION DES SALMONIDES MIGRATEURS SUR LE BASSIN DE LA DORETTE

-
Hiver 2020-2021

*Fédération du Calvados pour la Pêche
et la Protection du Milieu Aquatique
3, rue de Bruxelles 14120 MONDEVILLE
02.31.44.63.00*

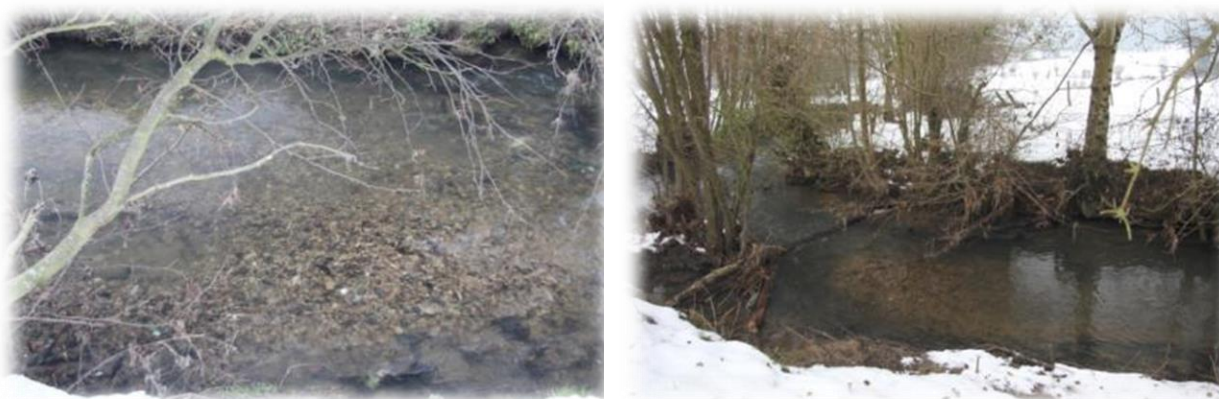
Figure 4 : Frayères de Truite de mer

La femelle creuse une cuvette en forme de sillon (*Figure 4*) au-dessus de laquelle elle va émettre ses ovules. Les œufs sont ensuite recouverts de cailloux. Cet ensemble « cuvette »+« dôme de cailloux » sera nommé par la suite « frayère ». Les adultes quittent immédiatement les zones de frai après la dépose d'œufs. L'incubation a lieu dans l'espace interstitiel des cailloux. L'éclosion et l'émergence des alevins se passent respectivement au bout de 400 et 800 degrés-jour (BAGLINIERE et MAISSE, 1991).

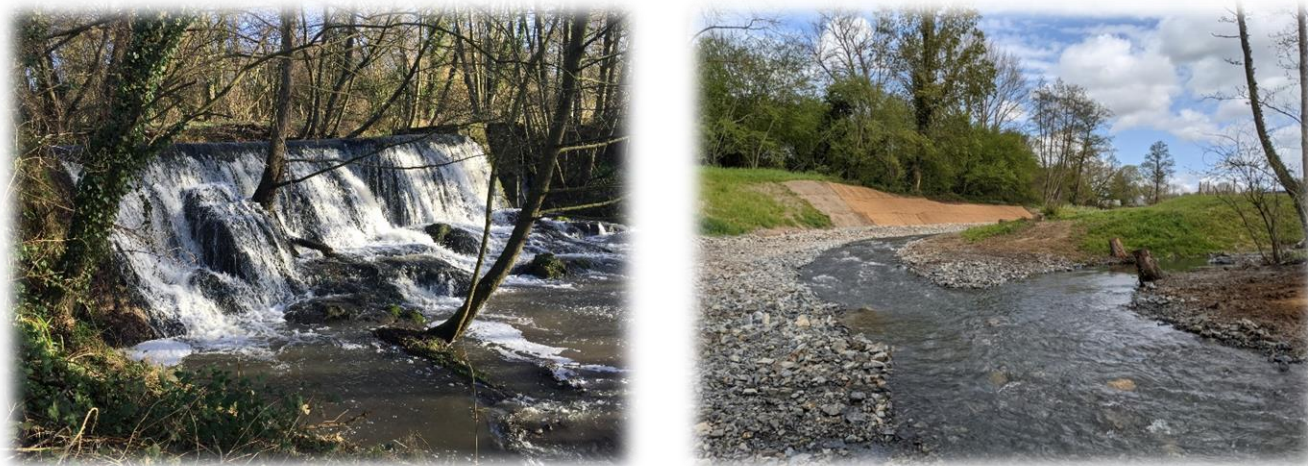
Figure 6 : Situation avant et après travaux d'effacement

Après plus de trois ans d'étude et de démarches administratives, les travaux ont été lancés au mois de juillet 2020. Ils ont consisté à supprimer le seuil de Rumesnil ainsi qu'un autre petit ouvrage, à reconfigurer le nouveau lit de la Dorette et à le recharger avec des matériaux caillouteux.

Cette opération a notamment permis de restaurer définitivement la libre circulation des poissons et rétablir l'accès aux 4 kms de zones de frayères et de croissance présentes en amont.

La *figure 6* présente la situation avant et après travaux.

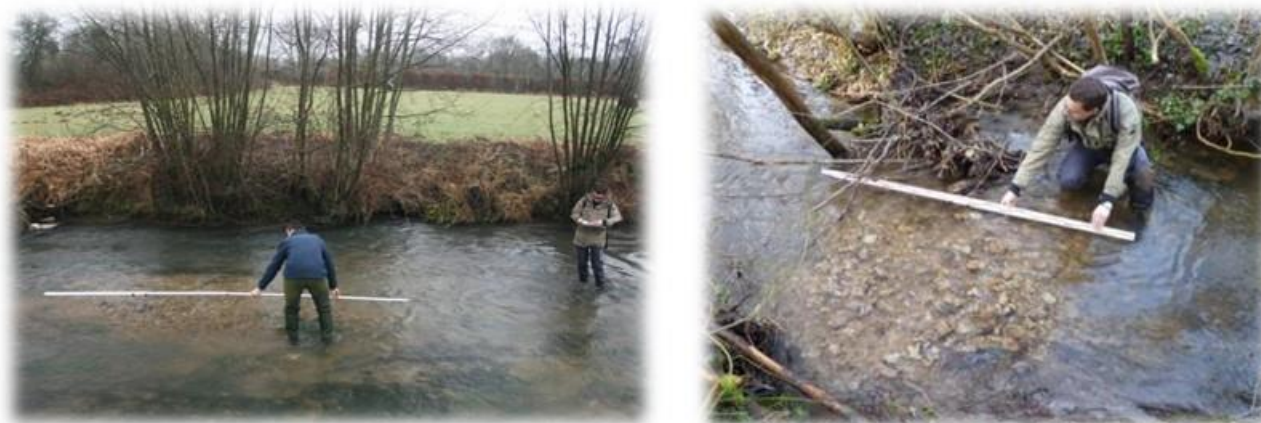
Figure 7 : Géo-localisation d'un nid et mesure des dimensions des dômes

Ce suivi consiste à parcourir l'ensemble de la rivière depuis l'aval, en décrivant et en localisant grâce à un GPS tous les nids observés (Figure 7). Les données saisies au GPS alimentent ensuite une base de données sous SIG (MapInfo). Les données recueillies sont : le nombre de frayères par point, le type de substrat utilisé et les dimensions de la frayère.

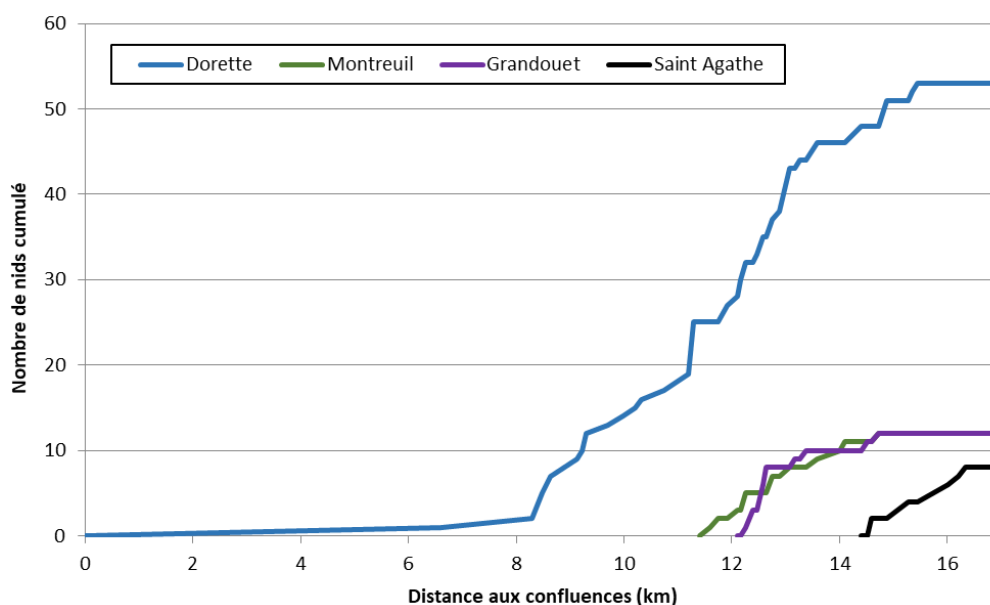
Figure 13 : Effectif de nids de Truite de mer cumulés sur la Dorette

La courbe des effectifs cumulés de nids en fonction de la distance à la confluence permet de déterminer le front de colonisation (*Figure 13*).

Au vu de la répartition des nids observés durant l'hiver 2020-2021, le front de colonisation de la Truite de mer se situe sur le ruisseau de Saint-Agathe à 16,33 km de la confluence de la Dorette avec la Dives. Sur la Dorette, le dernier nid a été observé à l'aval de Bonnebosq à 15,5 km en amont de la confluence de la Dives. En 2014, il se trouvait 2 kms en aval au niveau du lieu-dit « Lieu Basset ».

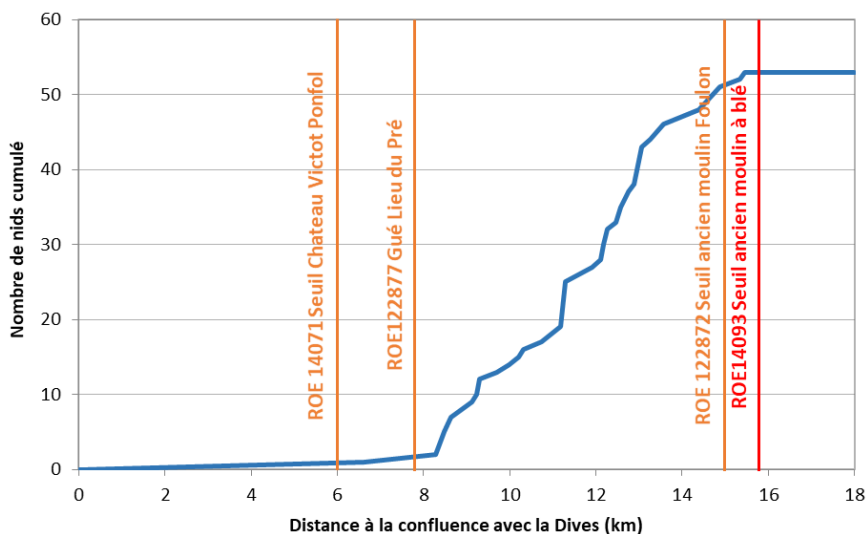
Figure 14 : Effectif de nids de Truite de mer cumulés sur la Dorette

Comme en 2014, peu de nids ont été dénombrés sur les 8 premiers kilomètres. Ce résultat est logique au regard de la topographie. Traversant une zone de marais, la Dorette présente une faible pente avec des faciès de type plat courant et une granulométrie fine constituée de sables-graviers.

L'augmentation de la pente se traduit par des successions de radiers-mouilles avec des caractéristiques plus favorables pour la Truite de mer.

Une rupture est observée au niveau de l'ancien seuil de Rumesnil entre le 11^{ème} et le 12^{ème} km avec une absence de frayère sur le tronçon renaturé. Elle s'explique par la taille inadaptée des matériaux de recharge pour la dépose d'œufs. L'apport de matériaux depuis l'amont lors de crues devrait rendre ce secteur beaucoup plus biogène dans les années à venir.

Malgré une hauteur de chute de plus de 4 mètres et une passe à poissons peu fonctionnelle, une vingtaine de nids avaient été dénombrés en amont en 2014. Néanmoins, les poissons s'étaient dirigés majoritairement vers le ruisseau de Montreuil. En 2020, suite aux travaux, l'axe Dorette a été privilégié.

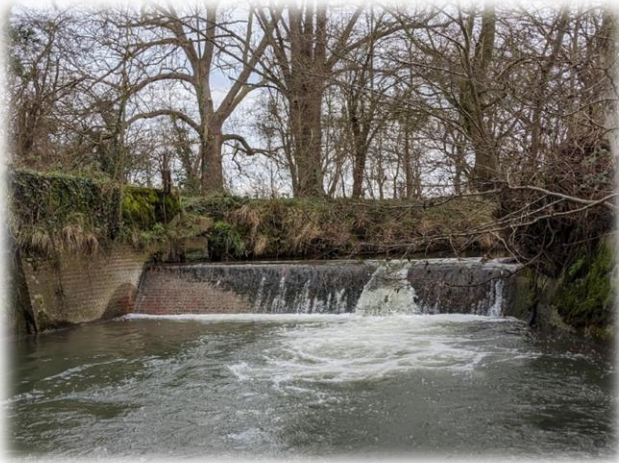
Figure 15 : Seuil Château Victot Ponfol (ROE14071)

Du point de vue de la continuité écologique, la Dorette présente encore des obstacles difficilement franchissables. Il s'agit du seuil du Château de Victot-Ponfol (Figure 15), du passage à gué du Lieu du Pré (Figure 16) et du seuil de l'ancien moulin Foulon (Figure 17). La route des poissons migrateurs s'arrête aux portes de Bonnebosq au niveau du seuil de l'ancien moulin de blé (Figure 18). Contrairement aux ouvrages précédents, il ne présente aucun intérêt à être aménagé même si le classement du cours d'eau l'obligerait en théorie. En effet, sa hauteur de chute de plus de 4 mètres et la présence d'habitations en berge en amont, rendent sa suppression particulièrement compliquée à opérer. De plus, Bonnebosq est le carrefour de nombreuses sources donnant naissance à la Dorette. Aussi, le potentiel pour la reproduction de la Truite de mer est très limité en amont de cet ouvrage.

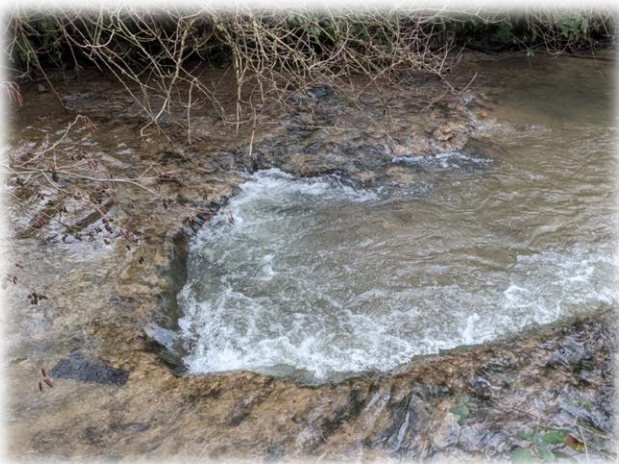
Figure 19 : Concrétionnement

L'axe Dorette présente un potentiel élevé pour la reproduction de la Truite de mer. Les radiers sont nombreux et constitués majoritairement de cailloux. Le colmatage se résume principalement à du concrétionnement (*Figure 19*). Aucune perturbation majeure n'est à relever. Le piétinement par les bovins est limité. Des embâcles conséquents se sont formés suite à la chute d'arbres (*Figure 20*).

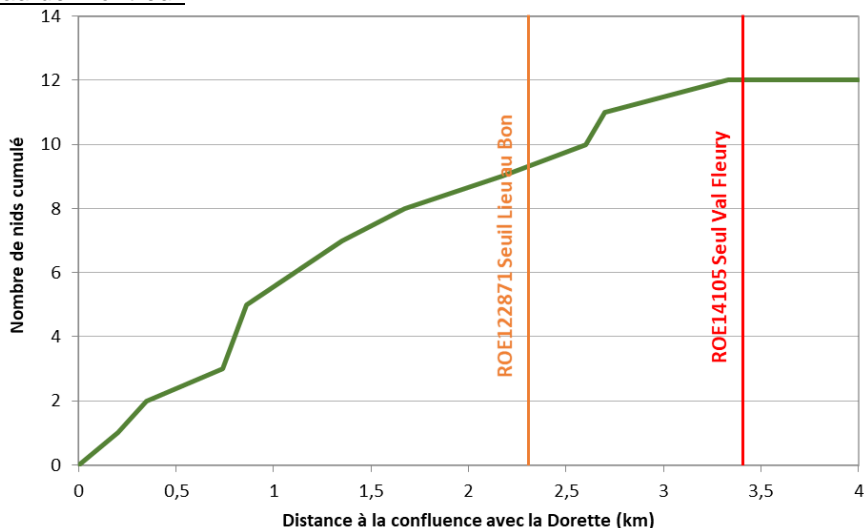
Figure 21 : Effectif de nids de Truite de mer cumulés sur le ruisseau de Montreuil

Le ruisseau de Montreuil constitue l’affluent principal de la Dorette. Les difficultés de franchissement du seuil de l’ancien moulin de Rumesnil ont conduit de nombreux géniteurs à s’y engager en 2014, sa confluence étant située en aval immédiat. En 2020, le nombre de frayères a considérablement baissé en raison du nombre de géniteurs plus faible et surtout d’une attractivité de la Dorette retrouvée suite à la suppression de l’ouvrage. Sur les 7 kms du cours principal, seule la moitié est accessible aux poissons migrateurs du fait de la présence d’un ouvrage infranchissable, le seuil du Val Fleury (Figure 22). D’une hauteur de chute de 2,2 m, cet ouvrage n’a plus d’usage avéré, il alimente simplement un bief formant des chutes successives à proximité d’une habitation (Figure 23). Le rétablissement de la continuité écologique est une priorité au regard de la qualité des habitats en amont. La présence de l’écrevisse à pattes blanches témoigne de l’état de préservation du milieu. Un second ouvrage doit également être traité. Il se situe au lieu-dit « Lieu au Bon » en aval de la mairie de Montreuil-en-Auge. Lui-aussi n’est lié à aucun usage. Avec une dénivelée de 1 m, il s’avère pénalisant bien que des poissons aient réussi à le franchir durant l’hiver 2020 (Figure 24).

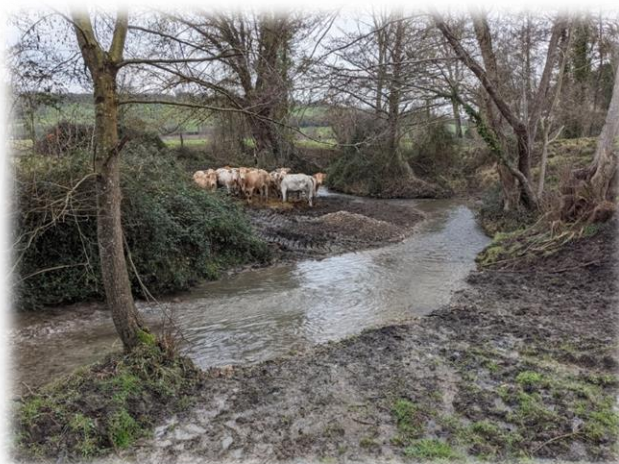
Figure 25 : Secteur de piétinement

Lors des prospections, des zones de fort piétinement ont été relevées sur la partie aval (Figure 25). Elles génèrent des départs massifs de matières fines susceptibles de venir colmater les frayères et perturber le bon développement des œufs. De plus, les excréments des bovins contribuent à l'altération de la qualité de l'eau. La mise en défens des berges et la mise en place de dispositifs d'abreuvement réduiraient les incidences sur le cours d'eau.

La mise en place d'un Programme Pluriannuel de Restauration et d'Entretien (PPRE), porté par le Syndicat Mixte du Bassin de la Dives (SMBD), traitant du rétablissement de la restauration de la continuité écologique, de la lutte contre le piétinement bovin et de la gestion de la ripisylve, garantirait durablement le maintien du bon état écologique.

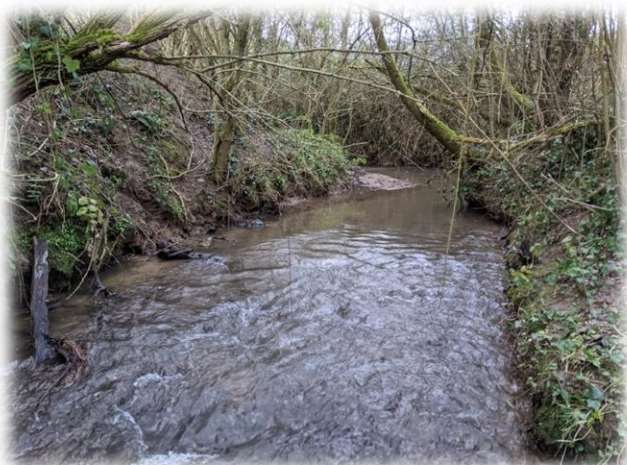
Figure 27 : Digue du plan d'eau aval de Montaval

Affluent du ruisseau de Montreuil, le Grandouet en présente les mêmes caractéristiques favorables avec des radiers nombreux et peu colmatés (*Figure 27*). Il est apparu moins attractif en 2014 avec un nombre plus faible de frayères observées. Un débit plus important sur le ruisseau de Montreuil a pu influencer sur le choix des géniteurs. En 2020, la situation s'est équilibrée avec autant de nids sur les deux cours d'eau. Le Grandouet est fortement cloisonné en amont du Château du Bay. En effet, quatre ouvrages significatifs se concentrent sur moins d'un km. Le seuil du Château du Bay et le passage à gué de Catillon (*Figure 28*) sont problématiques pour de faibles débits. Les deux ouvrages suivants liés à la présence d'anciens plans d'eau au fil de l'eau sont des barrières totales pour les poissons migrateurs (*Figures 29 et 30*). La restauration de la continuité écologique au niveau de ce chapelet d'ouvrages rendrait accessible plus de 2 kms de zones de frayères potentielles.

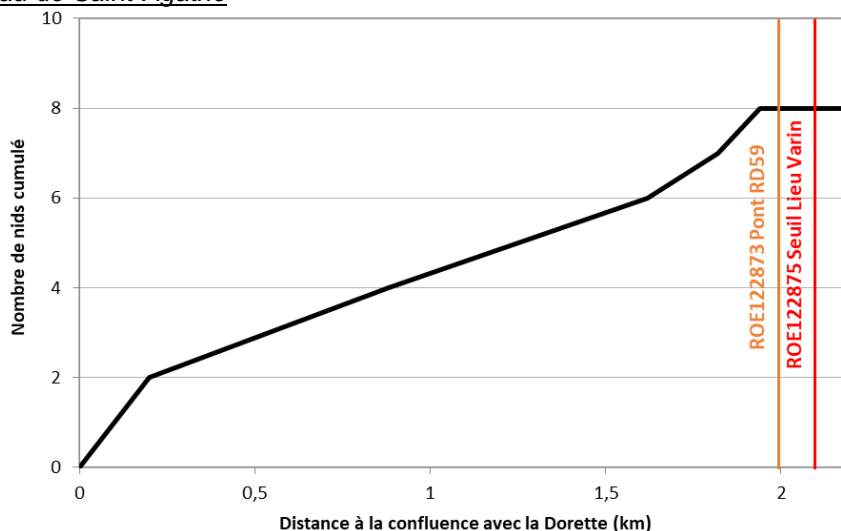
Figure 31 : Effectif de nids de Truite de mer cumulés sur le ruisseau de Saint-Agathe

Le ruisseau de saint-Agathe a été prospecté pour la première fois en 2020. En 2014, la présence de la dernière frayère environ 1 km en aval de la confluence avait conduit au choix de ne pas le parcourir. Les 12 nids comptabilisés attestent de son intérêt pour la Truite de mer. Les séquences radiers-mouilles et les fonds caillouteux conviennent parfaitement aux exigences de l'espèce pour la phase de reproduction (Figure 32). La partie aval semble avoir été déplacée provoquant une incision du lit (Figure 33). Des zones de fort piétinement (Figure 34) sont également à noter mais à l'instar des autres cours d'eau du bassin, la problématique principale reste les discontinuités écologiques résultant de la présence d'ouvrages hydrauliques. La configuration du pont de la RD59 avec un radier béton à faible tirant d'eau ne facilite pas la migration (Figure 35) mais le plus impactant reste le seuil au niveau du lieu-dit « Lieu Varin ». Constitué d'un parement vertical pour une hauteur de chute de 1,5 m, il prive les migrateurs d'un accès aux habitats de reproduction présents sur les 1,5 km le séparant des sources (Figure 36).

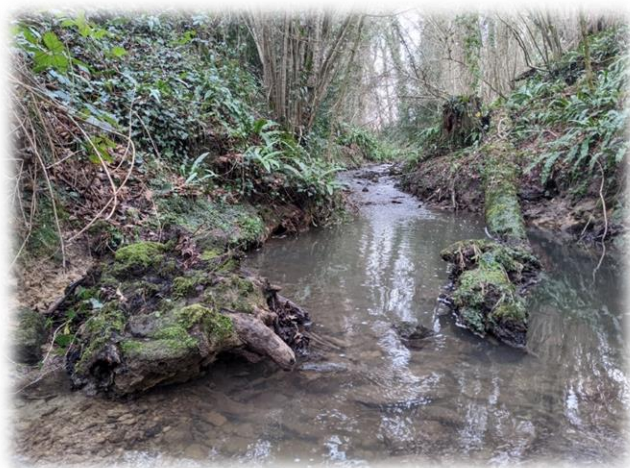
Figure 32 : Habitats aquatiques

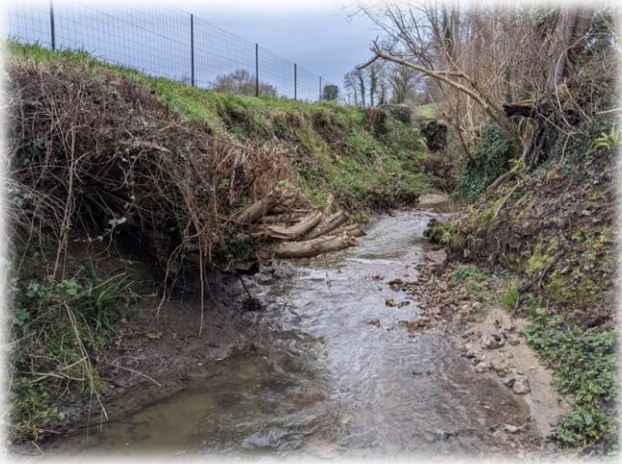
Figure 33 : Incision du lit

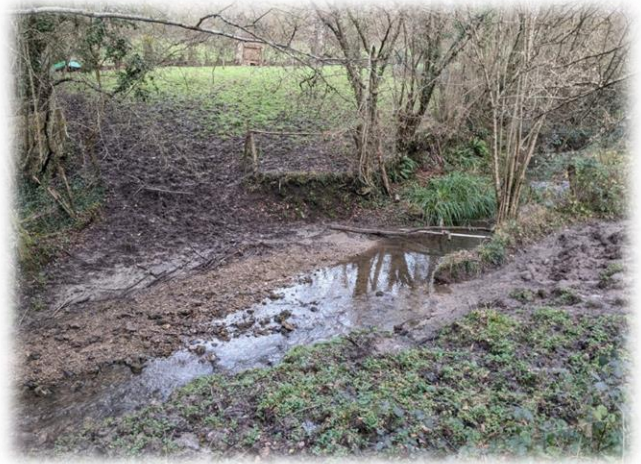
Figure 34 : Piétinement du lit
