## Aménagement du pont de la D169 à Murat-sur-Vèbre

*Restauration de la continuité écologique  
sur le ruisseau de Greissentous*

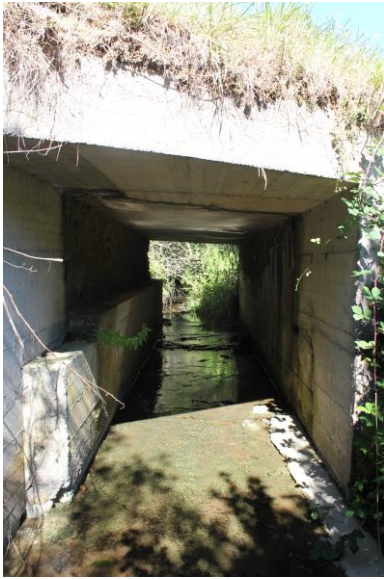
Ce passage sous la route départementale 169 est un pont cadre de 14 m de long pour 2 m de haut et 2 m de large. Deux problèmes de franchissabilité se posent :

- d'une part la lame d'eau qui est très étalée : le jour des mesures (03/09/2013) elle n'était que de 3 à 4 cm
- d'autre part le seuil aval de 40 cm de haut, avec une fosse de seulement 22 cm.

⊕ Le pont cadre est surdimensionné, ce qui laisse la place à des aménagements internes.

Dans le pont cadre, se pose principalement le problème de la lame d'eau très étalée dans l'ouvrage et dont la hauteur ne permet pas la circulation du poisson.

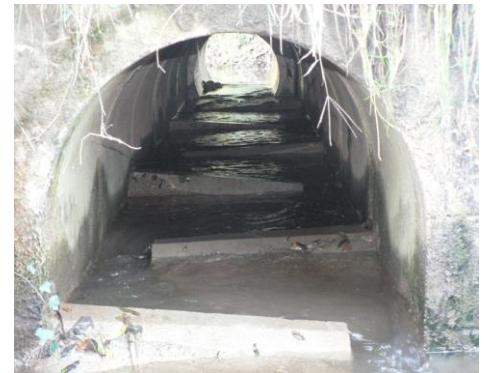
*Exemple de déflecteurs en béton*

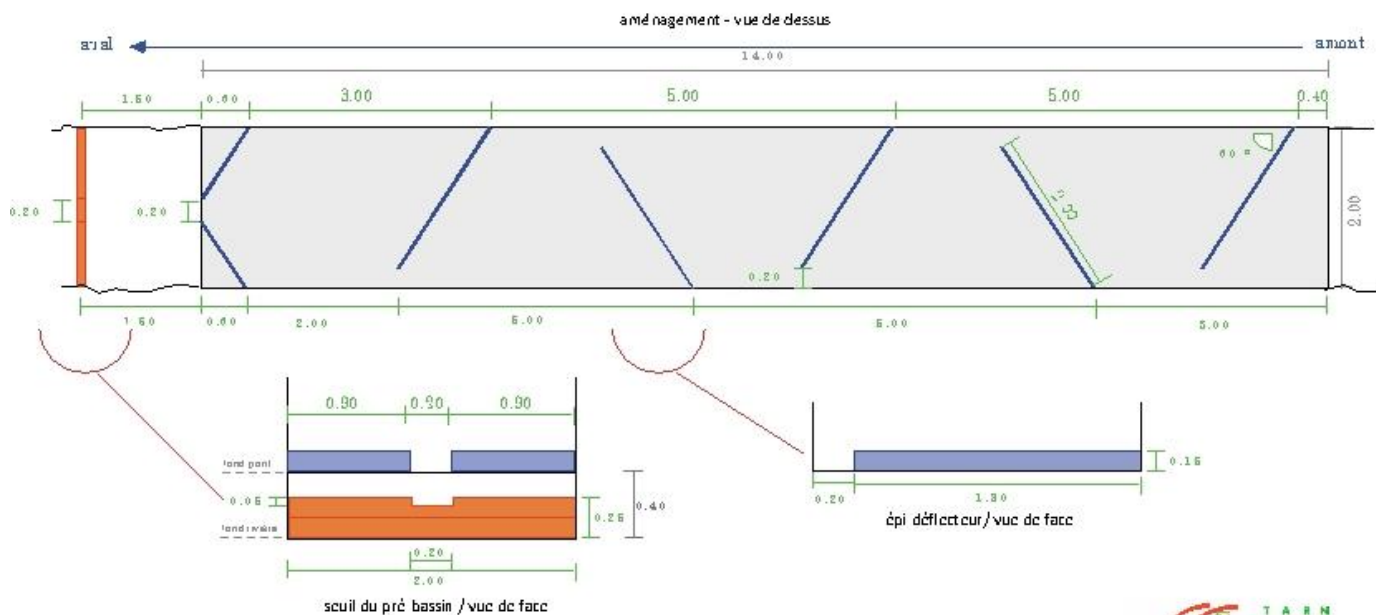
### Schéma de principe :

En 2014, la Fédération avec le Conseil Général du Tarn préparent un projet d'aménagement : Il est prévu de mettre en place une série de déflecteurs en bois, vissés dans le socle béton à l'aide de vis inox.

Cela permettra de resserrer la lame d'eau à l'étiage et de ralentir la vitesse du cours d'eau. Ces déflecteurs seront de faible hauteur (15 cm) de manière à ne pas gêner les écoulements en cas de crues.

La chute aval sera également être traitée, avec la création d'un pré-bassin à l'aide d'un microseuil en bois d'une trentaine de centimètre de haut et une échancrure centrale.

Projet d'aménagement de l'intérieur du pont cadre de la D169 sur le Greissentous (Murat-sur-Vèbre)

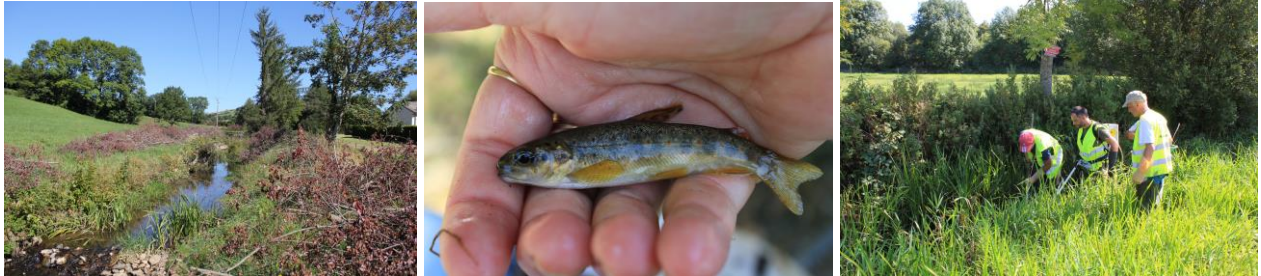
Afin de caractériser le peuplement du cours d'eau, 3 inventaires piscicoles ont été réalisés. A la demande des propriétaires riverains ces pêches ont été réalisées, après la fauche, le 4 septembre 2014.

Les Rases : Truites (84 kg/ha), Vairons, Goujons – Total = 101 kg/ha

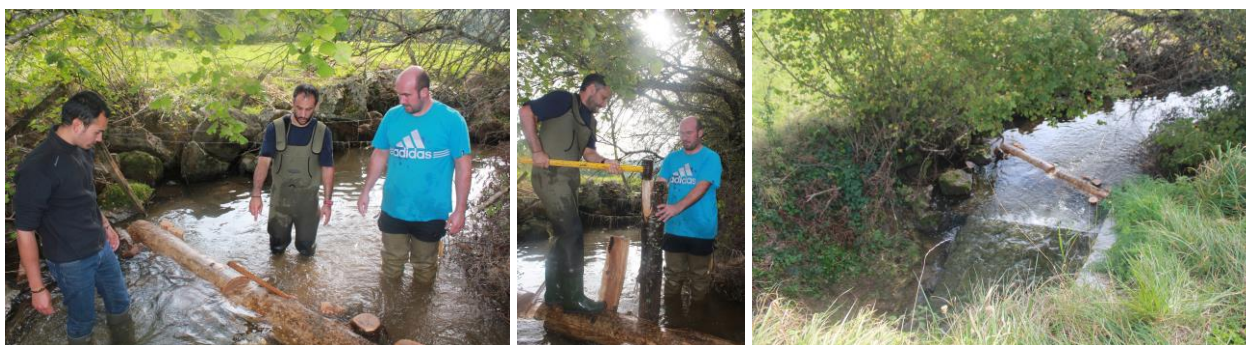
La première phase des travaux a été réalisée avec l'aide des agents du Syndicat de l'Agout et du Conseil Général : le seuil faisant office de pré-barrage a été installé.

Mise en place du pré-seuil – octobre 2014

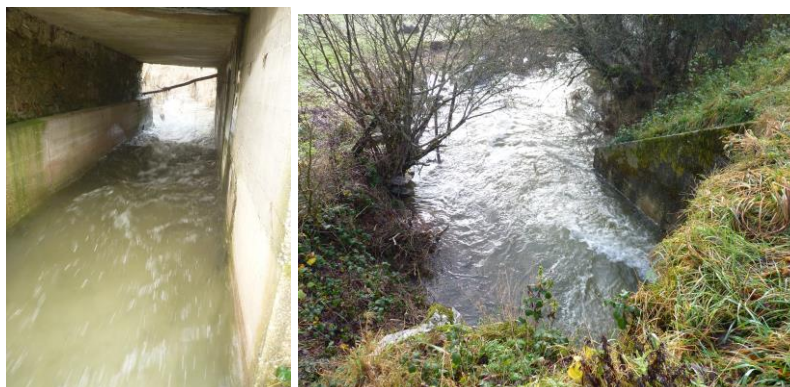
Malheureusement, une crue de grande ampleur a délogé ce pré-seuil pendant l'hiver 2014/2015.

Crue – décembre 2014

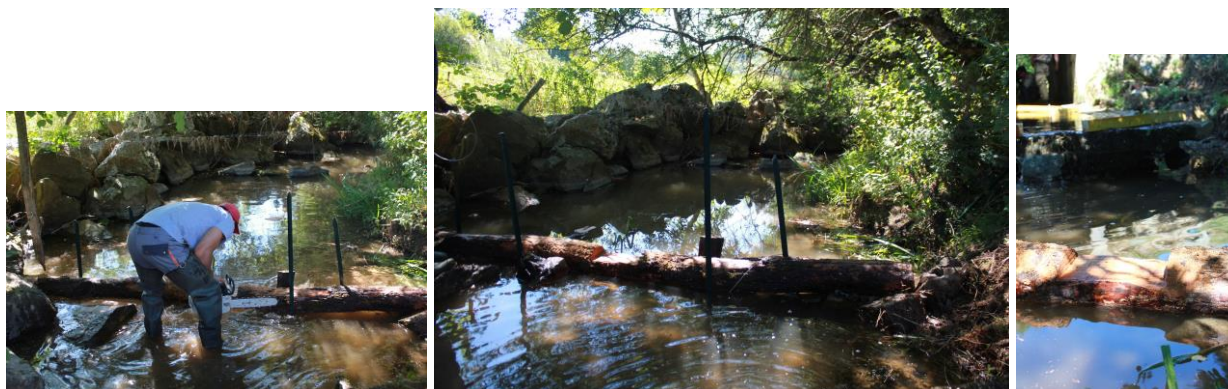
Le pré-seuil a été réinstallé, et fixé à l'aide de piquets en fer et de câble.

Mise en place pré-seuil – août 2015

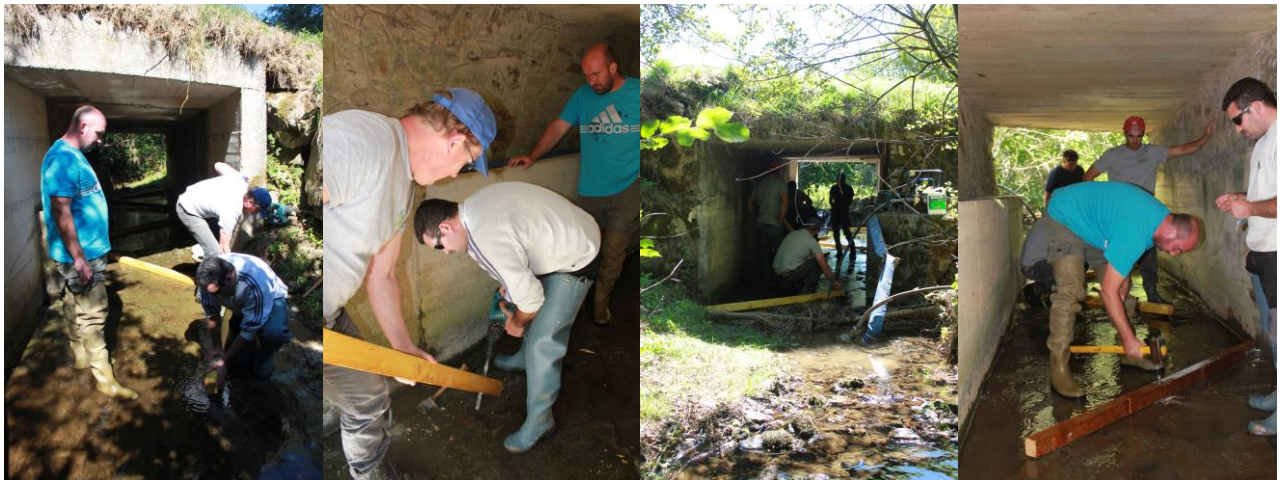
Les épis quant à eux, ont été mis en place dans le pont avec quelques difficultés liées au sol du pont : le béton est en effet creusé par endroit et le sol est donc très inégal. Le placement des épis a été adapté à la situation tout en gardant l'esprit du plan initial d'aménagement.

Mise en place épis – août 2015

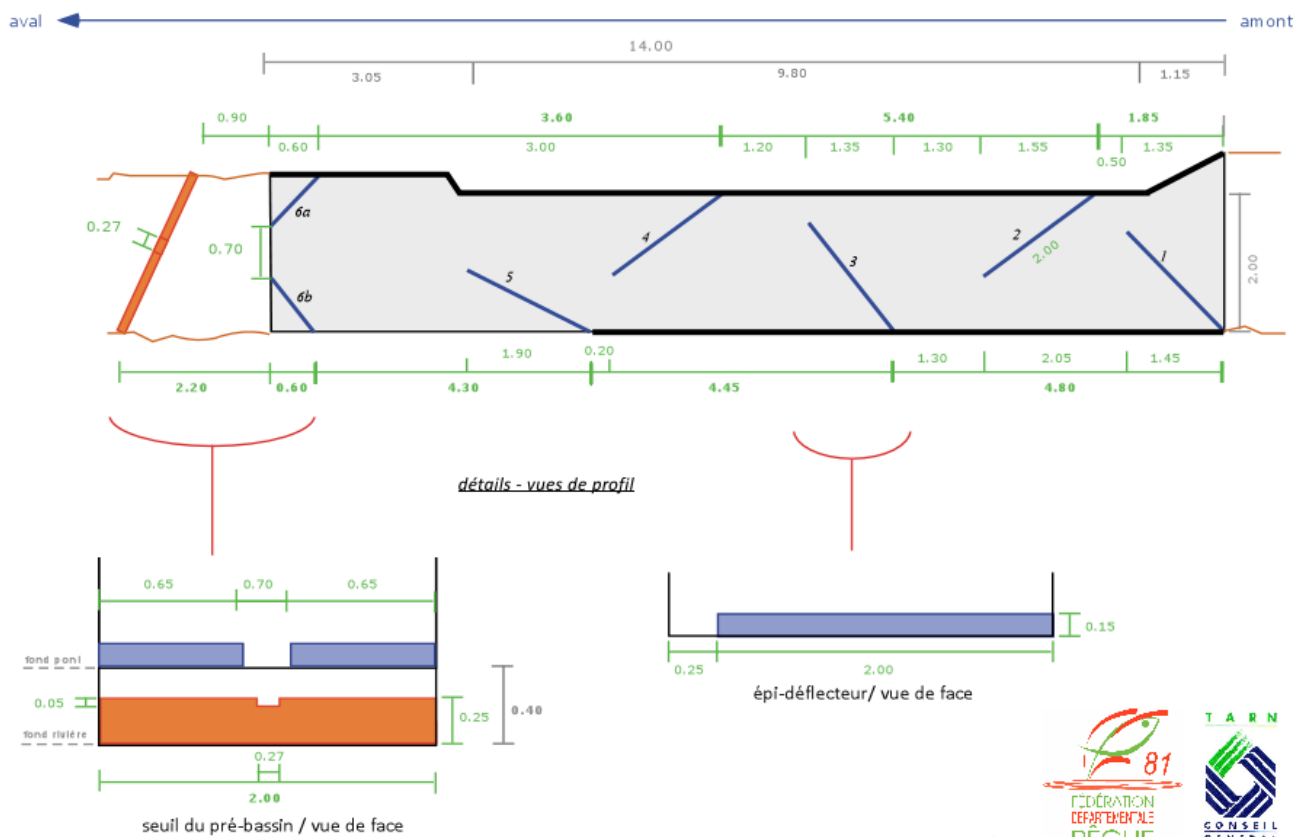
Le plan des travaux réalisés diffère du plan initial, suite aux adaptations qui ont été nécessaires :

### Aménagement de l'intérieur du pont cadre de la D169 sur le Greïssentous (Murat-sur-Vèbre) - août 2015

*aménagement - vue de dessus*

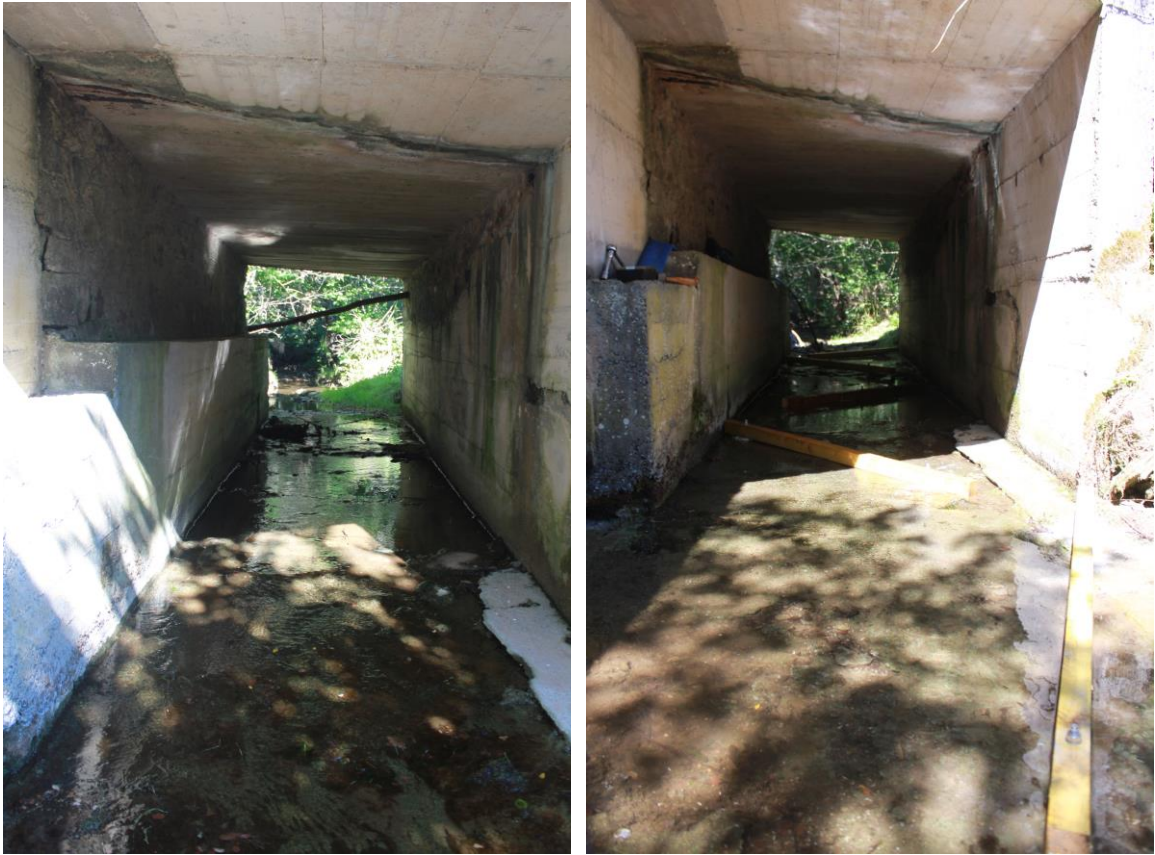
*Avant/Après*

Vue de l'intérieur du pont avant et après les travaux – août 2015

Le très faible débit d'eau le jour des travaux ne nous permet pas de vérifier visuellement l'impact des épis sur la hauteur de lame d'eau.
