Plan de Gestion Piscicole de l'AAPPMA

« Société de pêche
de Crocy »

Période 2018 - 2022

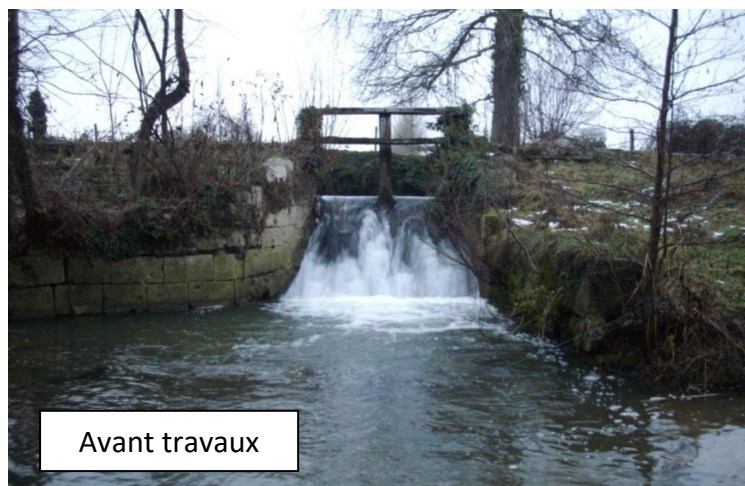
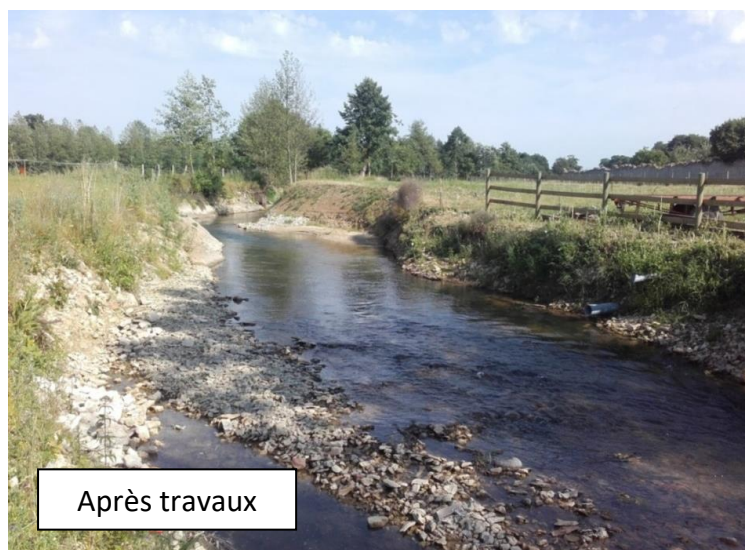
C'est le cas du moulin de Crocy pour lequel les travaux de restauration de la continuité écologique ont été réalisés en 2015 à l'initiative du SMBD et suite au rachat du droit d'eau par la FCPPMA. Les travaux ont consistés à :

- Supprimer les ouvrages de répartition et de décharge du moulin ;
- Renaturer la Dives sur environ 100 m en lieu et place des anciens ouvrages ;
- Remplacer un pont routier pour permettre le passage de la totalité du débit de la Dives ;
- Comblers les 100 premiers mètres du bief ;
- Installer une station de pompage dans la Dives pour maintenir l'alimentation en eau d'une partie du bief ;
- Aménager le bief (curage, mise en place d'un vannage, renforcement des berges, ...) afin de compenser la diminution du débit et maintenir les usages ;
- Restaurer la végétation rivulaire sur près de 3 km ;
- Restaurer des zones de radiers par recharge granulométrique dans l'ancienne retenue du moulin ;
- Aménager des clôtures et des abreuvoirs.

Ces travaux d'un coût global de 573 000 € financés à 100% par l'Agence de l'Eau Seine Normandie (AESN), ont permis de remplir en partie les objectifs du MAC1 et d'atteindre le SET requis pour la conformité du contexte.

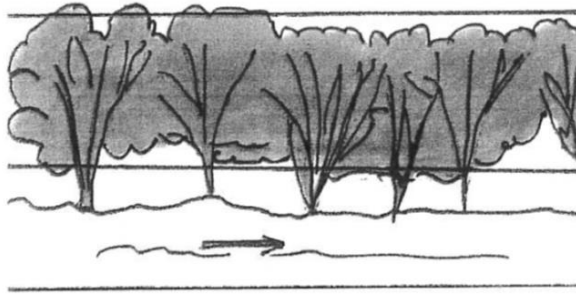
Situation initiale

➔ Peuplement mono-spécifique vieillissant

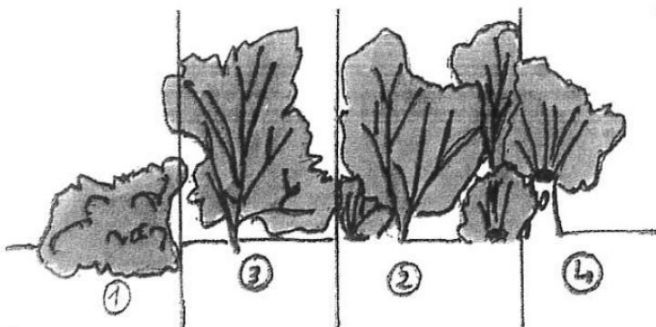
Situation après intervention

- ① Recépage total de la cépée
- ② Balivage des tiges d'avenir (suppression d'une tige sur quatre de la cépée)
- ③ Conservation de la cépée à l'identique
- ④ Entretien des têtards ou étêtage

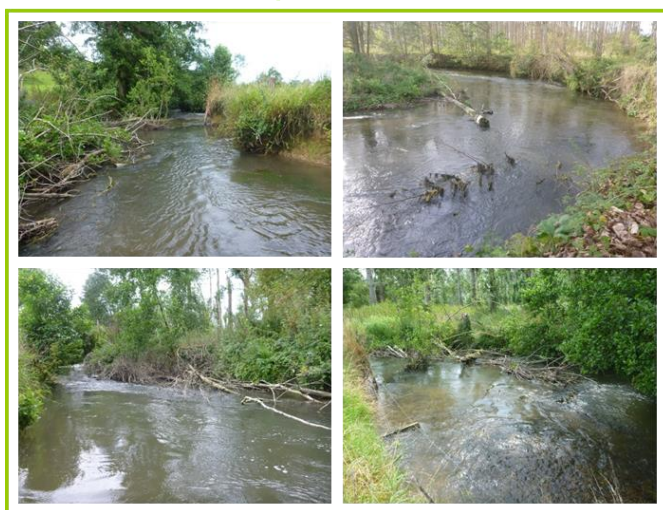
Embâcles partiels à conserver

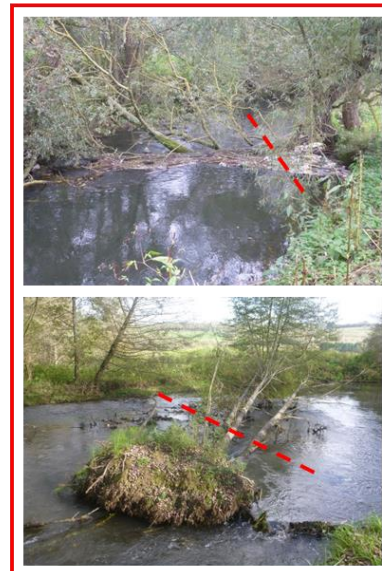
Embâcles « verrous » à retirer

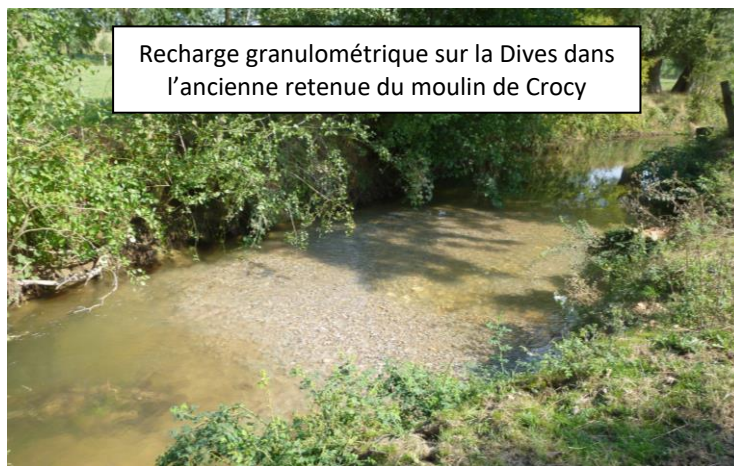
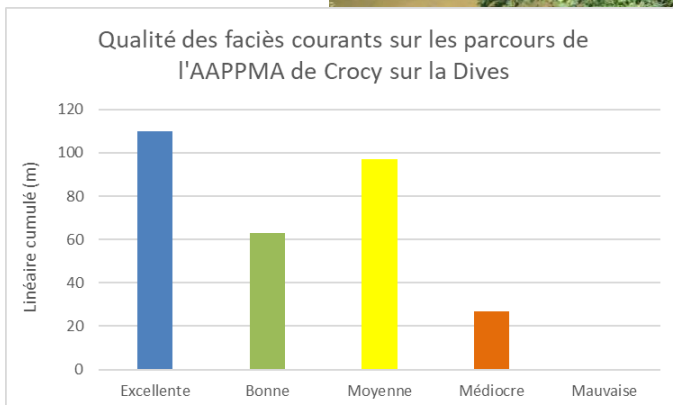
Dans le cadre du projet de restauration de la continuité écologique au moulin de Crocy des mesures connexes ont consisté à recharger en granulats les zones courantes mises à jour suite à l'effacement des ouvrages et l'abaissement de la ligne d'eau. Ces travaux ont permis de reconstituer un matelas alluvial stable et des zones de frai fonctionnelles pour la Truite. Il serait intéressant d'étendre ces actions sur les parcours situés en aval de l'ancien moulin, où les zones courantes sont peu développées et souvent non-fonctionnelles.

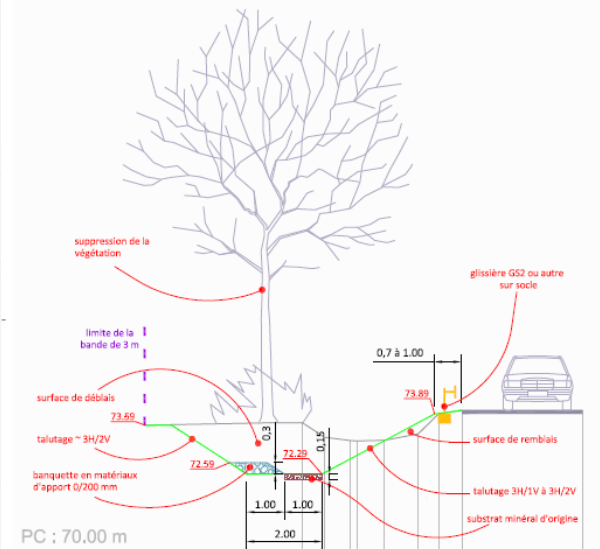
COUPE PT3 PROJET

ALTITUDES TN	73.65	73.27	73.18	73.19	73.36	73.89	73.99	73.99
	0,00	0,58	1,28	2,18	3,07	3,61	4,24	7,45
