FEDERATION DU CALVADOS POUR LA PÊCHE  
ET LA PROTECTION DU MILIEU AQUATIQUE

# Plan de Gestion Piscicole de l'AAPPMA

« La Truite Falaisienne »

Période 2018 - 2022

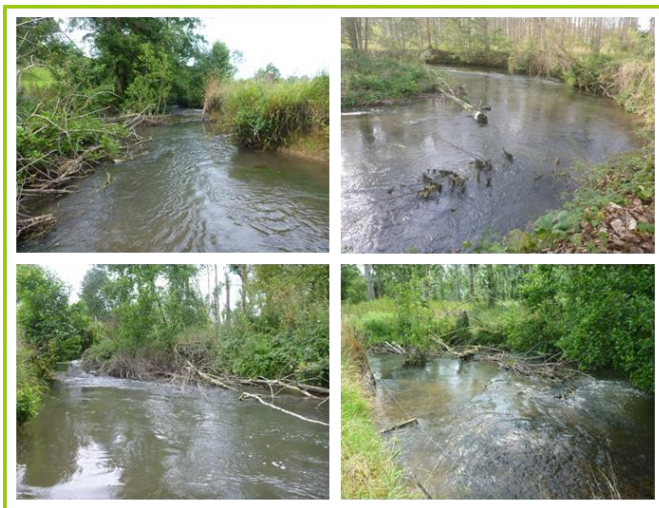
**Embâcles partiels à conserver**

Sur la strate arbustive, un entretien léger, type débroussaillage ou élagage des branches basses, pourra être effectué afin de favoriser la pratique de la pêche. Il sera sélectif et non-systématique car son but est de permettre la pénétration de la lumière et de ne rendre le cours d'eau accessible qu'à des intervalles réguliers. De plus, les branches basses sont souvent des zones de repos intéressantes pour la faune piscicole et jouent un rôle de frein hydraulique lors des crues.

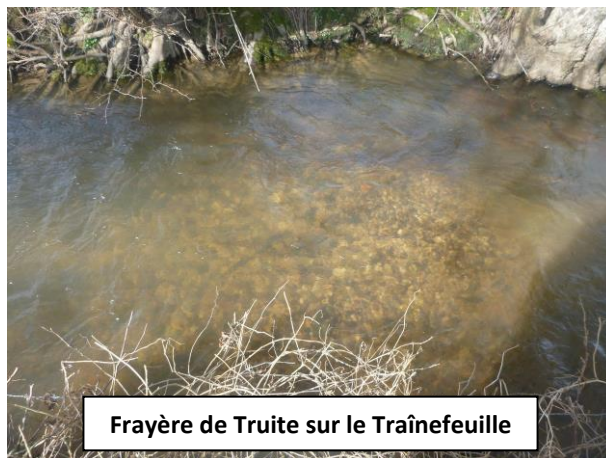
**Frayerie de Truite sur le Traînefeuille**

Sur le Traînefeuille, le constat est similaire avec 83 % des radiers présentant une qualité moyenne à médiocre alors que la granulométrie semble être plus favorable. En cause, le colmatage des fonds par les sédiments fins, lié au piétinement des berges par le bétail. En conséquence, il est impératif d'aménager des

points d'abreuvement et veiller au maintien de clôtures le long de ce ruisseau pour limiter ce phénomène néfaste à l'incubation et à l'éclosion de œufs de Truite. Certains radiers sont également trop ombragés et mériteraient un éclairage afin de restaurer une productivité optimale du milieu.

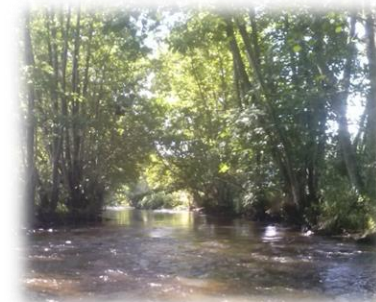
*Rideau*

- Effectuer un repérage et un marquage préalable des arbres à abattre ;
- Evaluer les risques ou difficultés éventuels ;
- Limiter les effets de surplomb (arbres penchés vers le cours d'eau, branches basses) ;
- Limiter les effets de rideau (taillis, haies denses en bordure de cours d'eau) ;
- Maintenir une diversité des essences et classes d'âge.

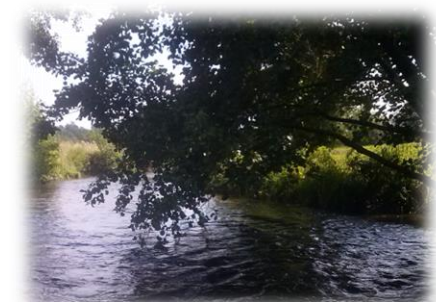
*Surplomb*

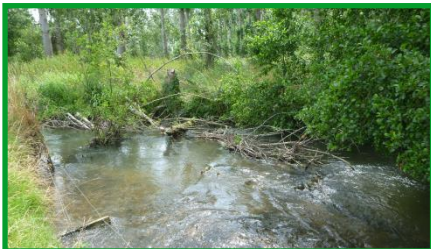
Embâcle partiel à conserver

**L'enlèvement des embâcles ne doit pas être systématique.** Le choix du retrait d'un embâcle fait partie d'une gestion raisonnée d'un cours d'eau.

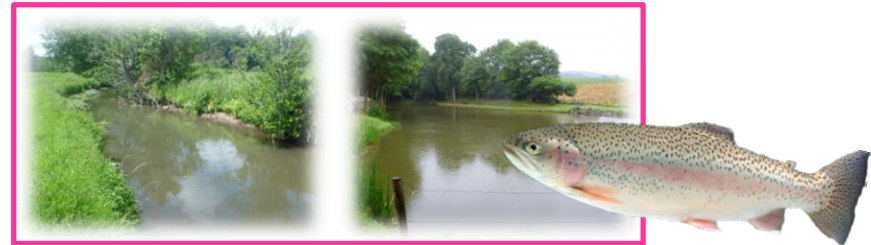
Cours d'eau dégradés, plans d'eau : **GESTION SURDENSITAIRE**

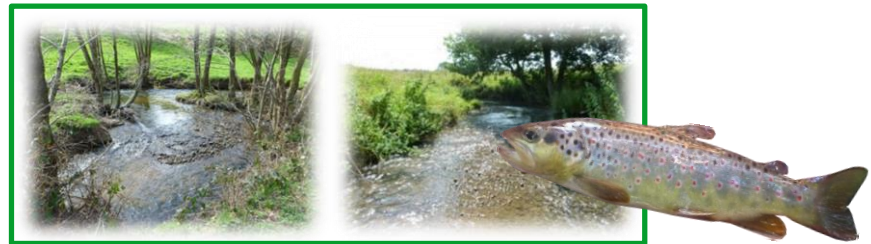
Cours d'eau en bon état, zones de production et recrutement en juvéniles (secteurs courants, ruisseaux) : **GESTION PATRIMONIALE**
