FEDERATION DU CALVADOS POUR LA PÊCHE
ET LA PROTECTION DU MILIEU AQUATIQUE

Plan de Gestion Piscicole de l'AAPPMA

« Vie et Viette »

Période 2018 - 2022

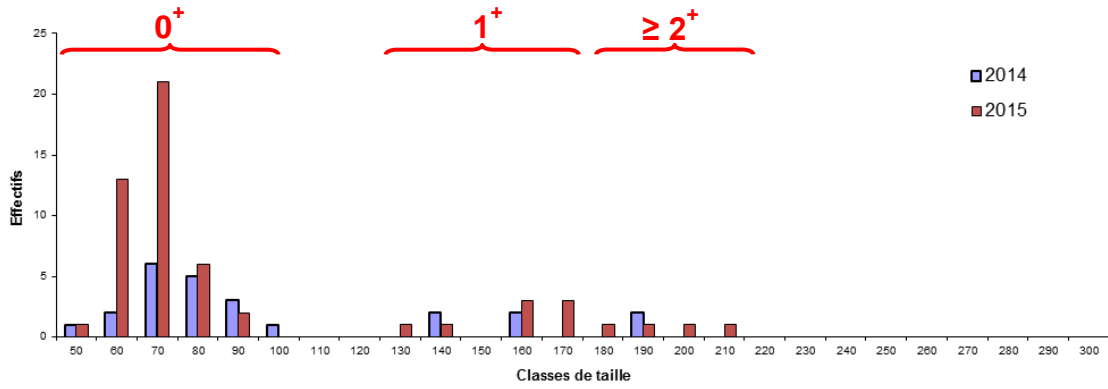
L'Algot

Nombre de 0+/1+ en 5 mn:
(Indice adapté TRM)

2014: 22 → INDICE MOYEN

2015: 51 → INDICE BON

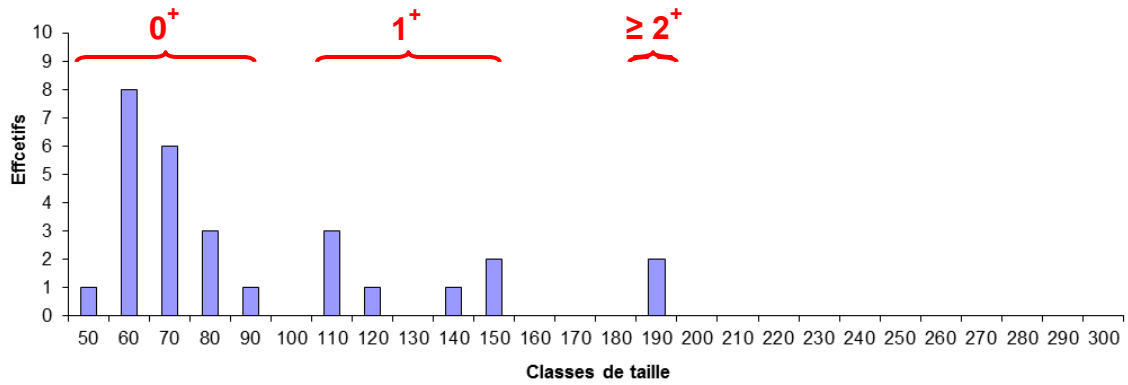
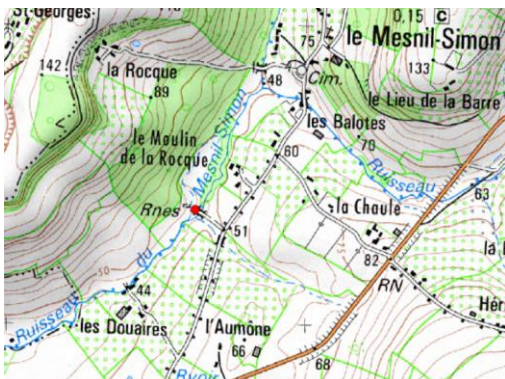
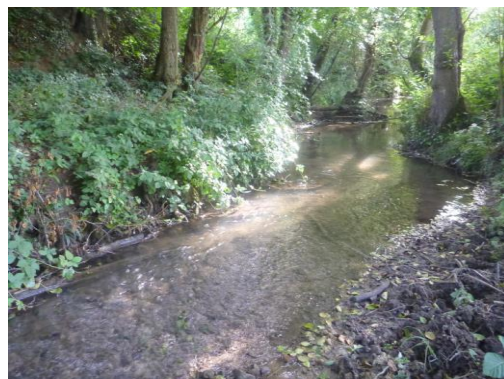
Le Mesnil Simon

Nombre de 0+/1+ capturés en 5 mn: 26 → INDICE BON

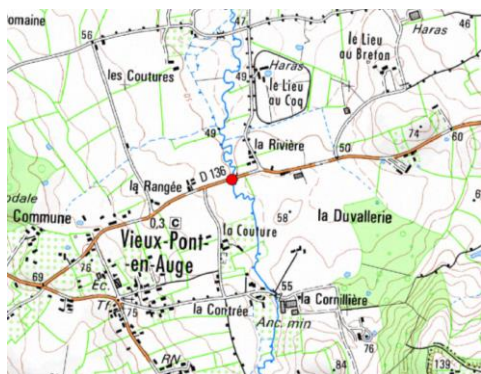
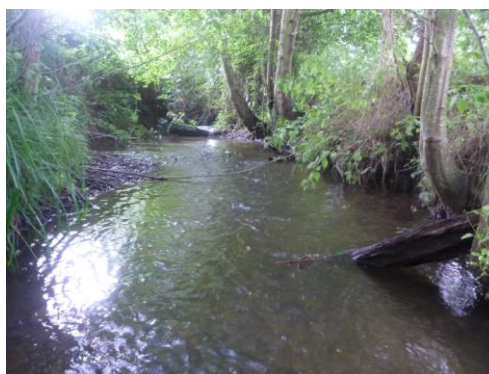
La Viette

Nombre de 0+/1+ capturés en 5 mn: 8 → INDICE FAIBLE

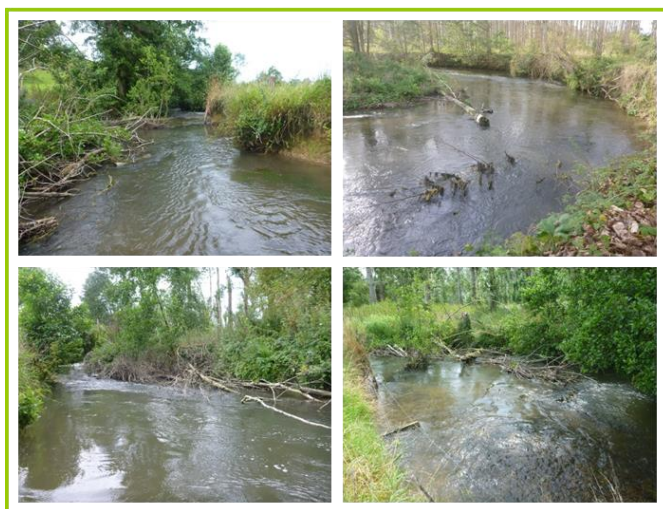
Embâcles partiels à conserver

Les encombres présents sur les parcours associatifs seront également traités de façon non-systématique. En effet, l'apport de bois mort est bénéfique pour le fonctionnement des milieux aquatiques. Ils permettent de diversifier les écoulements, créer des zones de refuge ou des postes de tenue pour les poissons, servir de supports pour les invertébrés, ... etc. Certains embâcles peuvent toutefois présenter des risques lorsqu'ils occupent la totalité du lit mineur du cours d'eau (sécurité des ouvrages d'art, inondations, anses d'érosion, banalisation du milieu ...). Ces embâcles problématiques doivent être traités partiellement, afin de restaurer le bon écoulement des eaux.

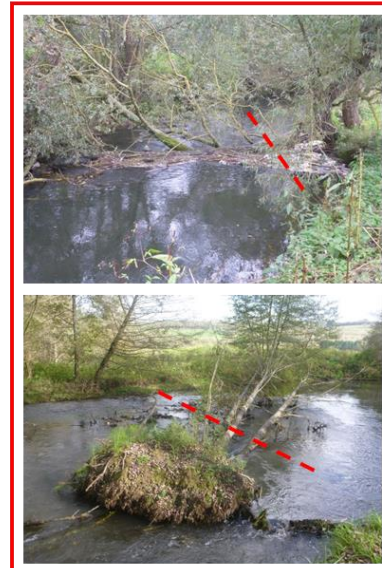
Embâcles « verrous » à retirer
